TRABAJO DE DIPLOMA

FENÓMENOS DE DEGRADACIÓN EN INFRAESTRUCTURA SOBRE PILOTES EN EL MAR

Santa Clara, 2018

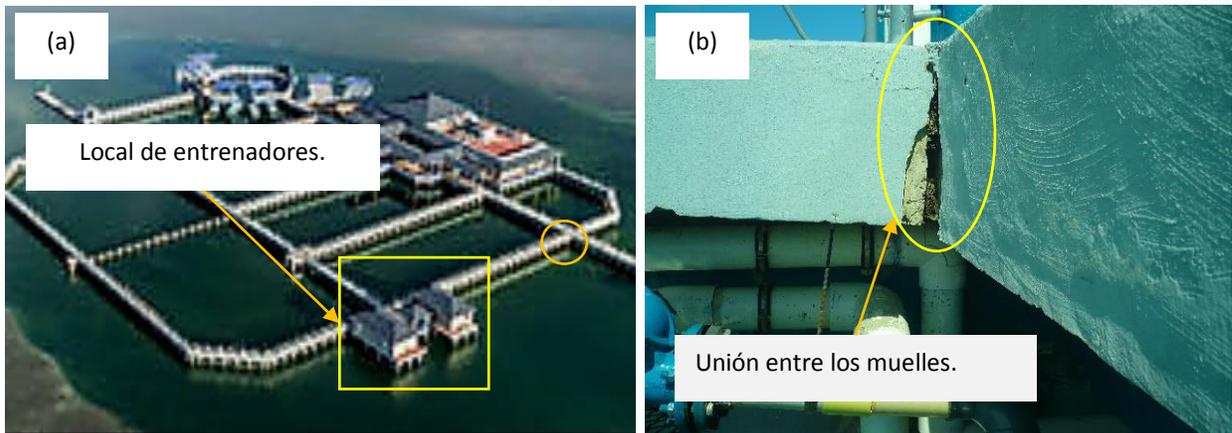
Durante la inspección, se detecta que la unión entre estos muelles Figura 19, se fracturó, por lo cual se puede apreciar la pequeña oscilación que sufre este muelle. Estas oscilaciones pueden dañar la estructura restante por la fatiga ocasionando mayores afectaciones.

Figura 19. Unión entre muelle principal y muelle de acceso. (a) Vista superior, el círculo indica el lugar de la fractura, (b) Detalle de la fractura.

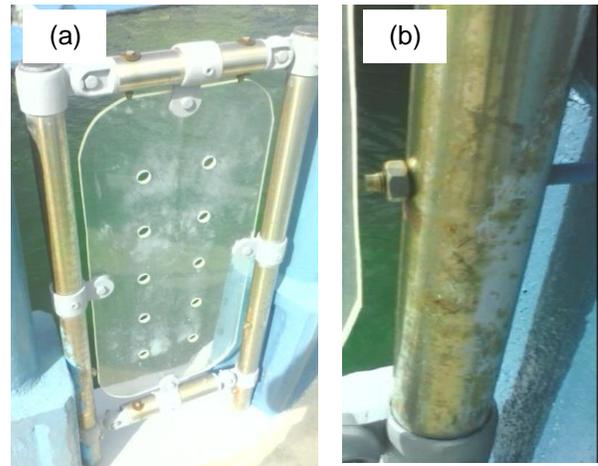
En el caso de las barandas de acero inoxidable (Figura 20), en su mayoría ya presentan manchas oscuras, manifestación de corrosión localizada y por picaduras, además que la tornillería utilizada es de acero inoxidable con arandelas de acero al carbono y en algunos casos juntas de gomas las cuales ya no cumplen objetivo por su mal estado, esto provoca la creación de un par galvánico que ha afectado tanto a las barandas como a la arandela, todo por una mala selección de los elementos de sujeción.

Figura 21. Barandas de acero inoxidable. (a) Vista de la baranda, (b) Detalle del tubo.

En la Figura 21 se pueden observar la manifestación de este fenómeno de degradación.

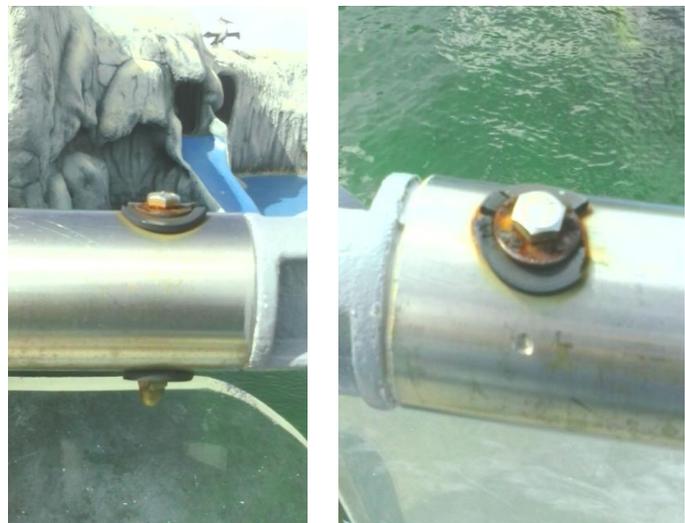
Figura 20. Corrosión por par galvánico.

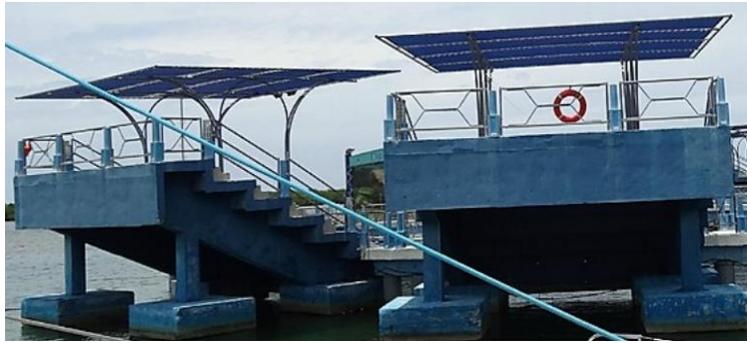
En lo correspondiente a las gradas de los shows, no se aprecian daños en la estructura y se observa que están protegidas por una reciente capa de pintura azul de esmalte sintético resistente a la intemperie como se puede observar en la Figura 22.

Figura 22. Gradas de los Shows.

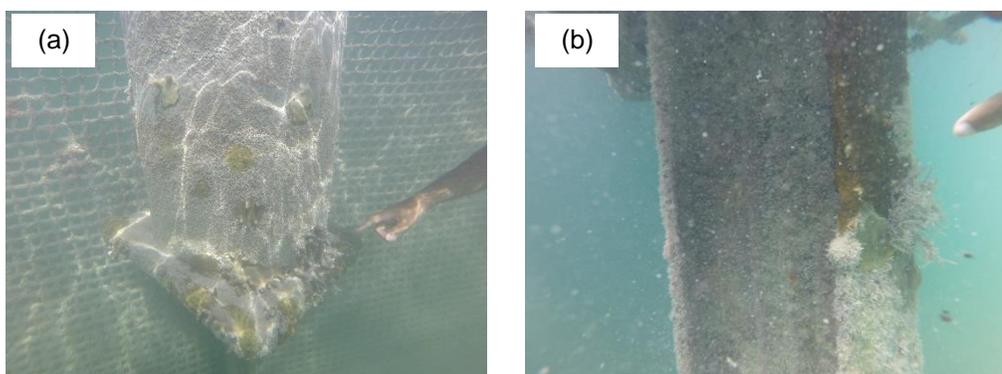
En inspección subacuática realizada a los pilotes, se aprecia una gran cantidad de incrustaciones producidas por organismos marinos como moluscos, algas, corales, percebes y bacterias los cuales se encuentran presentes tanto en la parte cubierta por el hormigón como en el acero desnudo como se observa en la Figura 23.

Figura 23. Presencia de crecimiento de flora marina en las Pilotes, (a) camisa del pilote, (b) vigas de acero P50

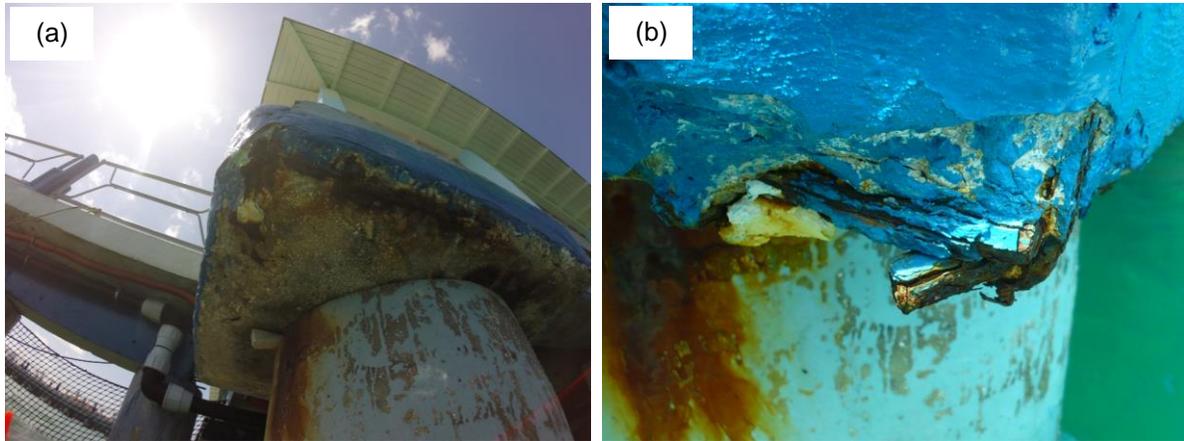
También se puede apreciar en el área de salpicadura la presencia de delaminaciones, desprendimientos, grietas, fisuras y formación de óxido en las armaduras expuestas como lo indica la Figura 24.

Figura 24. Condición actual de la zona de salpicadura, (a) imagen por la parte inferior de la loza de soporte, (b) detalle de la degradación.

Esto demuestra la vulnerabilidad de los soportes a la acción del medio, lo que puede provocar un fallo del soporte estructural de la plataforma si no se realizan acciones correctivas para eliminar la afectación y mantener un sistema periódico de inspecciones.

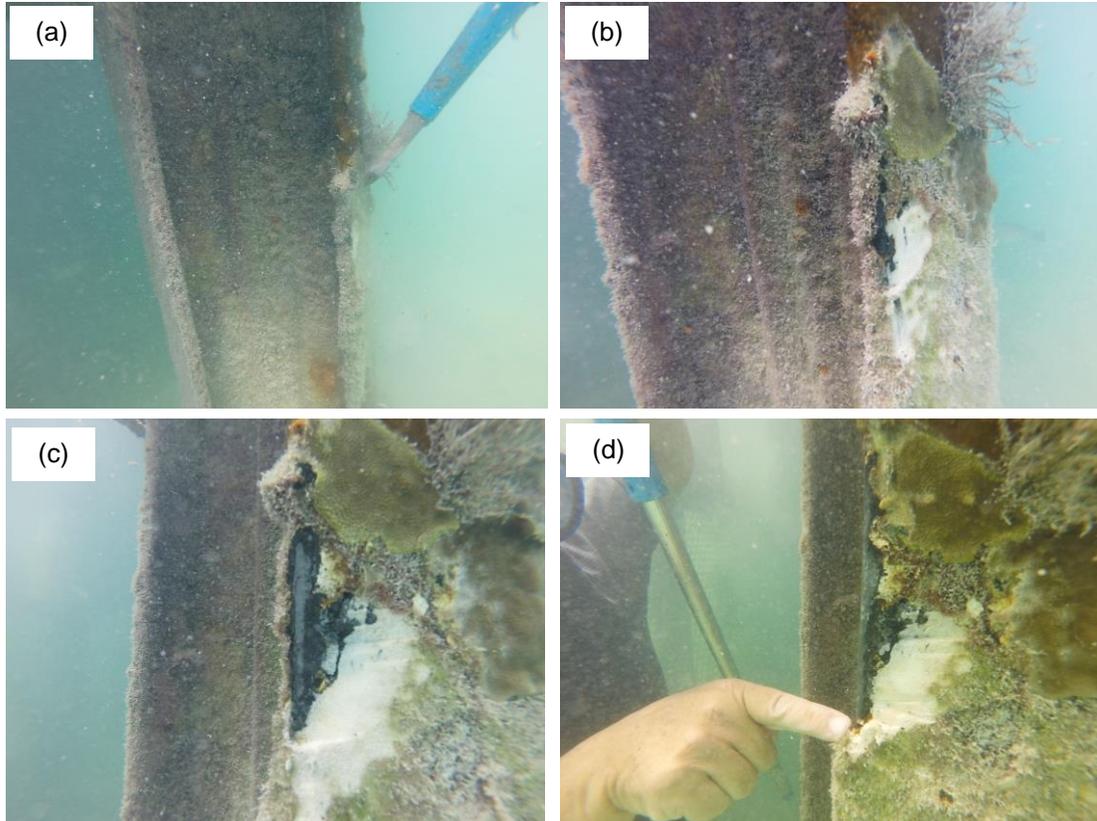
Figura 25. Raspado de los Pilotes, (a) raspado de la viga de acero P50, (b) detalle de la acreción de carbonatos y vegetación marina, (c) y (d) detalle de la zona donde se raspó.

La Figura 25 (a) muestra cómo se raspa la viga de acero P50 con una espátula, la (b) muestra la acreción de los carbonatos y el crecimiento de vegetación adherida a la superficie, la (c) y (d) detalle de la zona raspada donde se observa la capa de carbonatos, seguida de una de óxido con un espesor aproximado de unos 10 y 6 mm respectivamente.
