## **TRABAJO DE DIPLOMA**

Título del trabajo: Viviendas Art Decó en Cienfuegos

**Título: Caracterización de una muestra de inmuebles con influencias del estilo Art Decó en Cienfuegos**

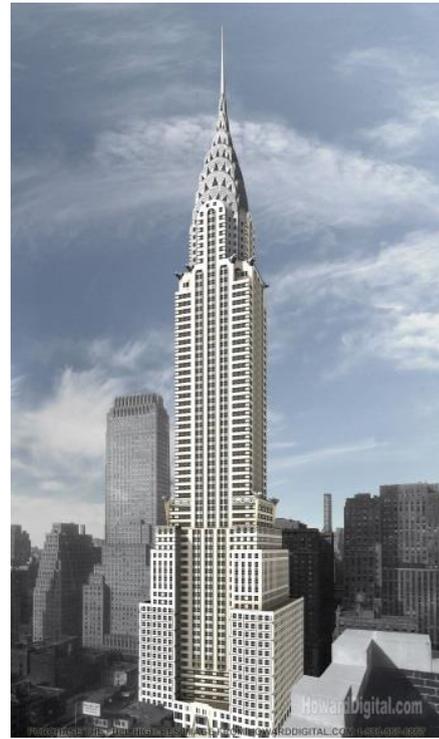
Si de una construcción se puede decir que simboliza el encanto del período, este es el caso del edificio Chrysler. Sin su decoración el edificio Chrysler sería un producto típico de la arquitectura comercial de finales de los años veinte. La colocación estudiada de las ventanas y el tratamiento de sus superficies son semejantes a los de otros edificios de la época. Pero su ornamentación hace de él un clásico del Art Decó. Lo más sorprendente son los siete pisos que forman la cúpula, de arcos escalonados con ventanas triangulares abuhardilladas y enmarcadas en acero brillante al níquel-cromo. Incluso tal como está hoy en Manhattan rodeado de edificios altos, llama la atención.

Las gárgolas en forma de águila de las esquinas de los escalones en el piso 59 y los tapones de radiador alados del nivel 31, dan al edificio un perfil impresionante, aunque ninguno de ellos sea más que un detalle comparado con su cúpula. La proeza más sorprendente de la construcción de Van Alen es su aguja de 27 toneladas situada a 319 metros de altura, más que la torre Eiffel. La aguja, montada en secreto en el interior, fue levantada a través de una abertura en la parte superior, lo que fue todo un espectáculo para los curiosos. ("arquitectura art Deco," 2018)

Los picos en progresión fueron hechos del acero inoxidable como adorno estilizado simbolizando los rayos del sol. El Chrysler Building, es reconocido como el ejemplo más grande de rascacielos Art Decó y el monumento perfecto del capitalismo estadounidense.

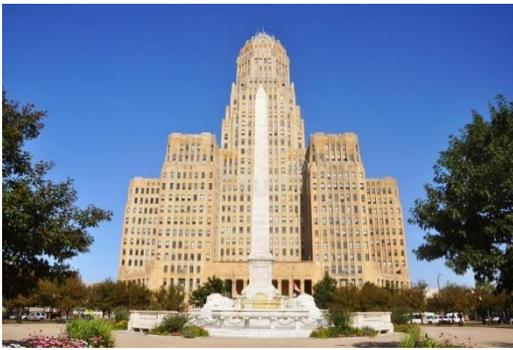
### **Ayuntamiento de Búffalo en Nueva York**

El Ayuntamiento de Búffalo es el ayuntamiento de la ciudad de Búffalo, Estados Unidos. Situado en el 65 de Niagara Square, este edificio de 32 plantas de estilo art déco se completó en 1931 y fue diseñado por Dietel, Wade & Jones.

Con 115 m de altura o 121 m de altura de antena, es uno de los ayuntamientos más altos de los Estados Unidos y también uno de los edificios más altos del oeste del estado de Nueva York. Los frisos fueron esculpidos por Albert Stewart y las esculturas realizadas por Rene Paul Chambellan.

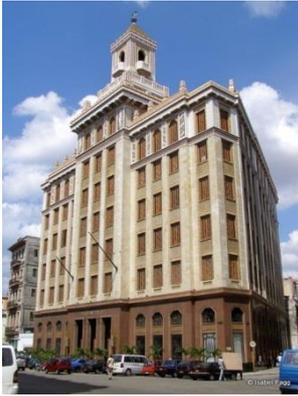
### **Edificio Bacardí**

Es una construcción situada en La Habana en la Avenida de Bélgica No. 261 entre Empedrado y San Juan de Dios, en la zona antigua de la ciudad.

La estructura del edificio es de acero y hormigón. Sus fachadas son de granito natural, terracota y ladrillos prensados. Su forma la conforman el cuerpo central que se va escalonando en su ascensión hasta llegar a la torre con cubierta a cuatro aguas que lo identifica, donde se ubicó el murciélago en bronce, símbolo de la empresa, sustentado por un poliedro de vidrio con armadura de metal que se ilumina desde dentro en las noches. El salón de entrada se decoró exteriormente con mármol de color rojo vino, ejemplificando el color de las mieles roneras. En los pisos superiores se utilizó loseta de gres cerámico de color amarillo brillante, representando a los rones blanco-dorados que fueron los que contribuyeron a la fama mundial de los rones Bacardí. La planta alta y la torre central muestran un cuidadoso diseño de tejas policromadas que alternan franjas azules y de color pardo, con paneles decorados. Las

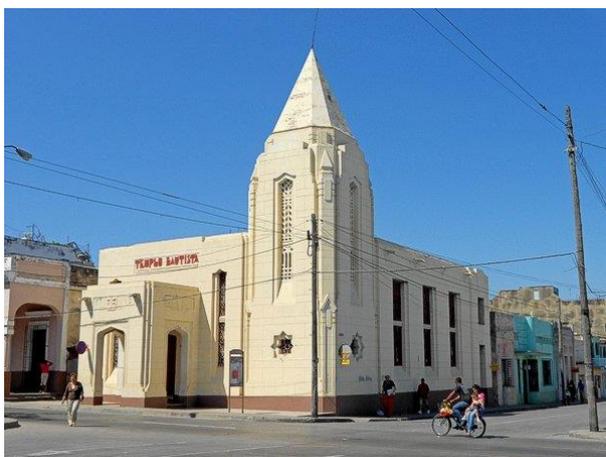
### **Templo Bautista de Cienfuegos**

La edificación situada en el Paseo del Prado esquina a Castillo constituye un exponente valioso de la arquitectura Art Decó en la ciudad de Cienfuegos. Este edificio es obra del habanero Luis Dauval, se inaugura el 15 de Junio de 1936 y se financia a través de una donación hecha por la millonaria norteamericana, la señora Ida M. Bottoms, a la Iglesia Bautista Cienfueguera. Aunque su arquitecto, no recibe por esta obra otro reconocimiento que no fuera el de la originalidad con que aplica un estilo de vanguardia a una construcción religiosa, otro proyecto suyo, el Sanatorio Aballí de La Habana, si obtiene años después un premio nacional de arquitectura. En la ejecución de la obra se cuenta con Manuel Bravo Noda como Maestro de Obra. La edificación concentra su mayor carga decorativa en el cuerpo y la torre. En el primero se encuentra un pórtico que enfatiza el acceso principal con decoración geométrica en sus elementos componentes, presenta vanos con ventanas de grandes dimensiones con proporciones muy esbeltas y uso de la vidriería de colores ámbar, verde y

púrpura. El segundo sobresale como elemento compositivo de la fachada en un volumen que va desde la base hasta su culminación en una pirámide de base ortogonal. La presencia de la torre terminada en forma de aguja y de rosetón con base octogonal indica la existencia de elementos neogóticos en esta construcción. La edificación con alto valor arquitectónico y grado de protección I, transmite orden y equilibrio mediante sus elementos compositivos, al lograr una total integración con el contexto; además cualifica y enriquece el ambiente urbano del Centro Histórico con un alto grado de conservación. El templo muestra una singular muestra de diseño interior de inconmensurable factura. Se logra un ambiente donde lámparas, muebles, pisos, molduras y carpintería armonizan por mantener una coherencia estilística dentro de los códigos del Art Decó. Presenta parcela rectangular, con planta compacta, muros de ladrillo, cubierta y entepiso de hormigón armado, pisos de mosaico y granito así como carpintería de madera y cristal. (García, 2010)

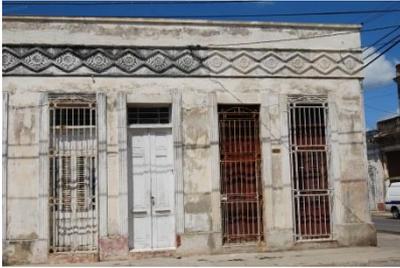
1-Calle 25 No 5627 e Ave 56 y 58

La propiedad data de 1944, en sus inicios mostraba uso de viviendas de alquiler perteneciendo estas a un mismo dueño. En cuanto a la ornamentación en los exteriores emplea mortero en las platabandas estriadas, las cuales están fijadas con tacos de madera. Es la única edificación de viviendas en tira de este estilo en la manzana. En los interiores se usa el yeso. Se encuentra en buen estado de conservación.

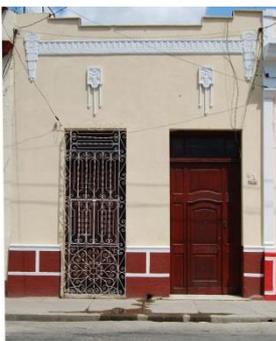
2-Ave 52 No 2307 e calle 23 y 25

No se tiene con exactitud la fecha de datación del inmueble pero se puede decir que surge en la primera mitad de la década de 1940. Es una vivienda medianera con acceso directo a la calle. Tiene valor ambiental y está poco transformada.

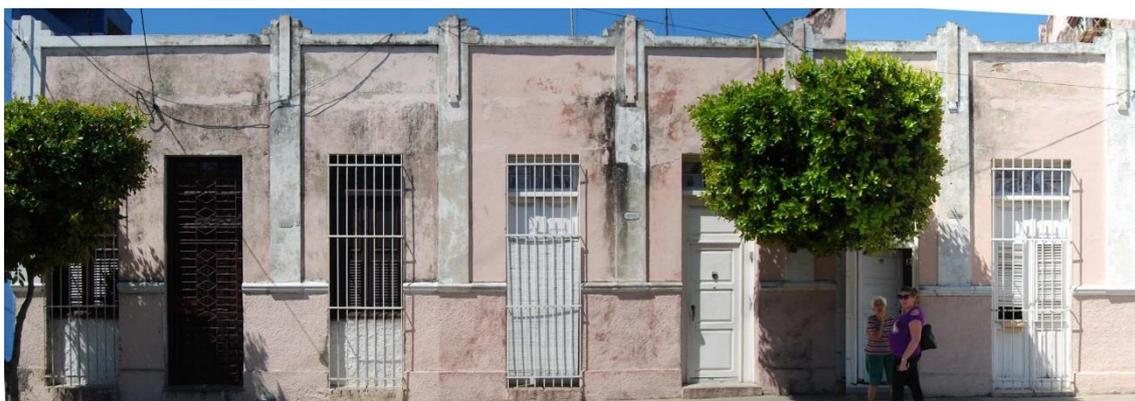
4-Calle 33 No 5001 B 5003 5005 e/ Ave 50 y 52

El inmueble data de 1940, desde su originalidad presentaba uso de viviendas perteneciendo estos a un mismo propietario. Estas viviendas se comunicaban entre si formando una misma unidad vecinal. Años más tardes se subdividen dando como resultado 3 viviendas individuales. Es la única edificación de este estilo en la manzana.

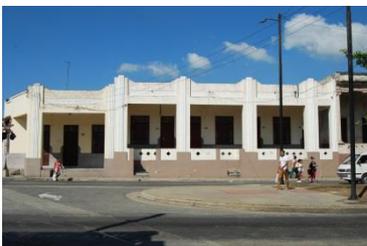
5-Calle 37 No 6621e/ ave 66 y 68

Estas viviendas datan de 1940, son viviendas en tira de 1 nivel. Presenta pilastras estriadas, franjas horizontales decorativas y pretil quebrado en las intersecciones con las pilastras. Las viviendas muestran un zócalo de granito

rojo en la parte inferior. Se acceden a través de escaleras que quedan ocultas a primera vista.

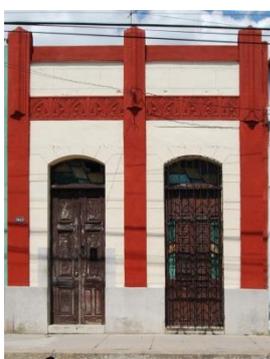
7-Ave 64 No 3513 e/ calle 37 y 35

Data de la primera mitad de la década de 1940. Presenta un nivel. Acceso directo a la calle. En su ornamentación presenta en los exteriores mortero enchapes de granito y en los interiores yeso y mortero. Antiguamente poseía una marquesina que se supone que fue colocada en la década de 1950. Luego esta fue retirada, conformándose la forma original. Presenta valor ambiental y no tiene transformaciones

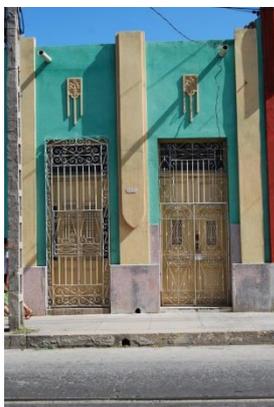
8-Ave 64 No 3511 e/ calle 37 y 35

Data entre la primera mitad de 1940-1950. Vivienda de un nivel con acceso directo a la calle, con una ornamentación en los exteriores con mortero y

enchapes de granito en los interiores yeso y mortero. Presencia de reja metálica. Valor ambiental y no presenta transformaciones.

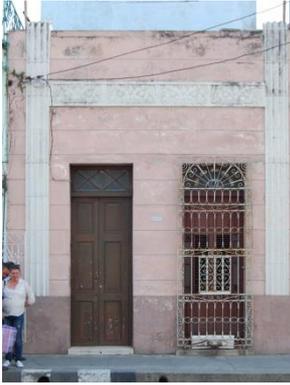
9-Ave 64 no 3524 e /calle 37 y 35

Vivienda que data de la primera mitad de la década de 1940, presenta un nivel, con acceso directo a la calle en su ornamentación: en los exteriores mortero enchapes de granito y en los interiores yeso y mortero. Presenta valor ambiental y no tiene transformaciones.

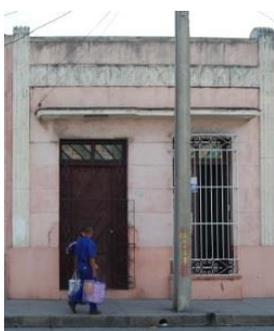
10-Ave 64 no 3522 e /calle 37 y 35

La vivienda data de finales de 1939 principios de 1940 testimonio dado por el propietario. Es de un nivel. En su ornamentación en los exteriores emplea mortero y en el interior yeso. Tiene valor ambiental y no presenta transformaciones. Presenta un sistema constructivo de muros de carga.

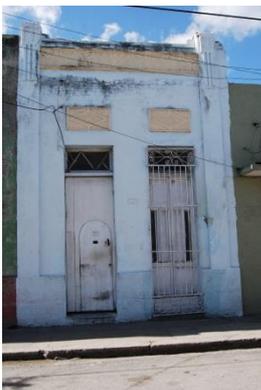
11-Ave 62 No 3522 e/ calle 35 y 37

Data de la primera mitad de la década de 1940-1950. Esta vivienda fue dividida en dos la vivienda 3522 y la 3522 A por lo que solo se analizara la 3522, pues donde antiguamente era el zaguán se cerró he hicieron una habitación independiente con salida a la calle que es la 3522 A.

Es una vivienda de un nivel con salida directa a la calle, tiene un sistema constructivo de muros de carga hecho con ladrillos. Presenta un valor ambiental. Ornamentación: en los exteriores emplea mortero y en el interior yeso.

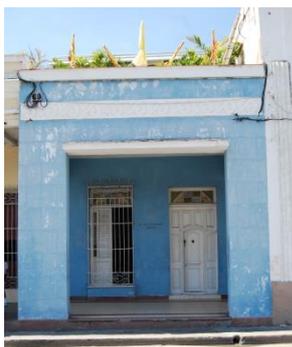
13-Calle 37 No 4017 e/ Ave 40 y 42

Esta vivienda data de 1953 uno de los primeros exponentes del Art Deco en la década de los 50 la edificación es del siglo XIX, se reconstruyó la parte frontal en 1953, cuando pertenecía a Mercedes Pita Heredia y Francisco López Samper. El inmueble era el antiguo solar Independencia no. 11.No presenta transformaciones desde 1953 y tiene un valor ambiental

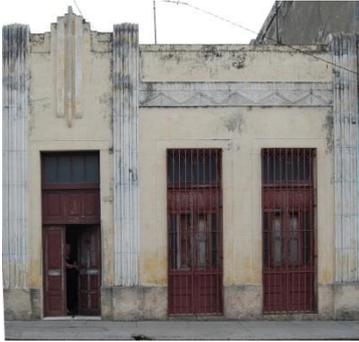
14-Ave 64 no 3706 e/ calle 37 y 39

Data de la segunda mitad de la década de 1940-1950. Es una vivienda de un nivel. No presenta transformaciones. Tiene un sistema constructivo de muros de carga y su protección a la fenestración es mediante rejas metálicas. Tiene acceso directo desde la calle.

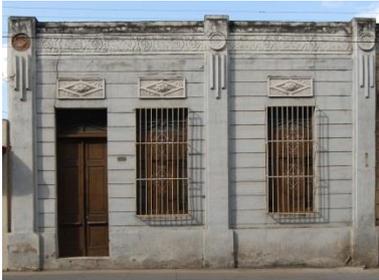
17-Ave 48 no 3719 e/ calle 37 y 39

Data de la primera mitad de la década de 1940-1950. Vivienda de un nivel con acceso directo a la calle en su ornamentación en los exteriores emplea mortero, en los interiores yeso. Tiene valor artístico (arquitectónico) y no presenta transformaciones.

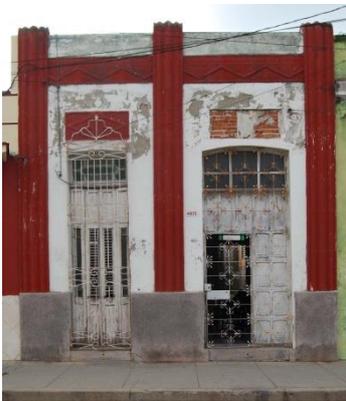
18-Calle 39 no 4817 e/ ave 48 y 50

Data de la primera mitad de la década de 1940-1950. Vivienda de un nivel con acceso directo a la calle en su ornamentación emplea mortero. Tiene valor ambiental y no presenta transformaciones.

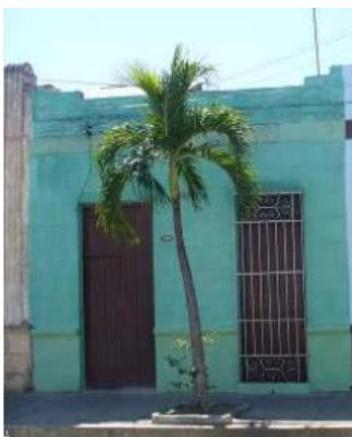
21-Ave 42 No 3716 e/ calle 37 y 39

Vivienda de un nivel data entre 1940-1950. Tiene valor ambiental y no presenta transformaciones en su fachada. Presenta muros de carga y de ladrillos. Protección fenestración: rejas metálicas y en la ornamentación: en los exteriores emplea mortero. No tiene columnas. Tiene acceso directo a la calle.

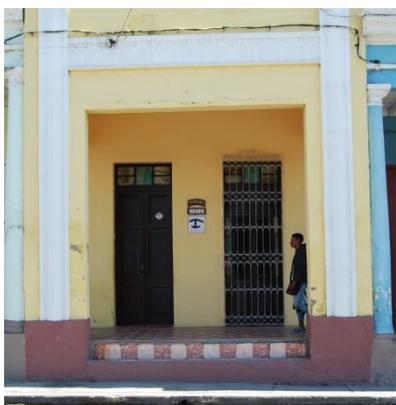
22-Calle 37 No 4016 e/ Ave 40 y 42

Vivienda que data de 1940. Actualmente es utilizada con función de Hostal llamado Norma. Esta vivienda fue remodelada en 1940 y formaba parte integral de la tira del no. 4004 al no. 4020. Presenta una escalera propia del Art Deco. En su primera crujía presenta cubierta de hormigón. La escalera accede a una terraza de 5 x 7,20 m.

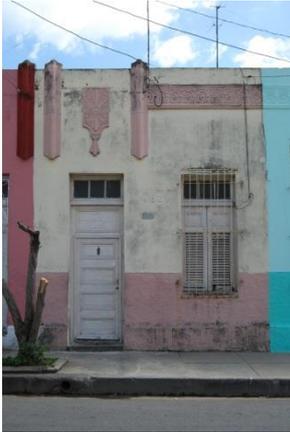
23-Ave 40 No 3910 e/ calle 39 y 41

Data de la segunda mitad de la década de 1940. Vivienda de un nivel con acceso directo a la calle. Presenta muros de carga. Protección fenestración: rejas metálicas y ornamentación: En los exteriores emplea mortero y hormigón, en el interior usa el yeso. Tiene valor ambiental y presenta pocas transformaciones en su interior.

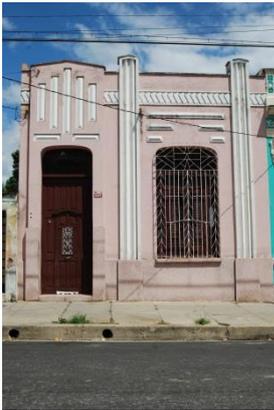
24-Calle 39 No 4214 e/ Ave 42 y 44

Vivienda que data de 1945. Vivienda de un nivel con acceso directo a la calle. Presenta muros de carga. Protección fenestración: rejas metálicas y ornamentación: en los exteriores emplea mortero y hormigón, en el interior usa el yeso. Tiene valor ambiental y no presenta transformaciones.
