UNIVERSIDAD CENTRAL “Marta Abreu” de las Villas.

Facultad de Ingeniería Mecánica.

Título: Aplicación del diagnóstico por vibraciones en equipos de la UEB azucarera Ifraín Alfonso

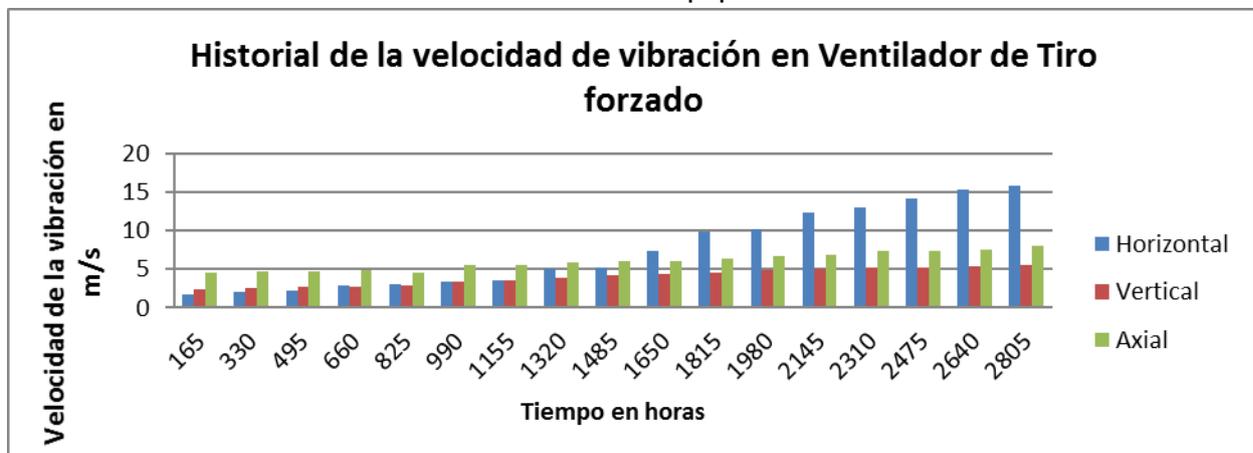
Fig.1. Gráfica de velocidad de vibración con respecto al tiempo.

La figura 1 muestra un gráfico con lecturas obtenidas en la zafra en rodamiento del lado del acoplamiento ya que se conoce por experiencia que es el que primero sufre daños en el funcionamiento del equipo.

En la figura se muestra el historial de la velocidad la vibración por tres direcciones durante el funcionamiento del equipo.

Se comenzó trabajando con valores de velocidad de vibración dentro de los parámetros requeridos lo que representa una buena disponibilidad técnica del equipo. A partir de las 1 815 h hay una elevada velocidad de la vibración por la horizontal la cual aumenta en todos los puntos pero siendo mayor en esta dirección. A las 1 980 h de trabajo a una velocidad de 9.91 m/s se diagnosticó desbalance de masa, lo que produce una fuerza que excita los tres puntos de medición.

La velocidad aumentó en todos los puntos en la medida en que transcurrió el tiempo de trabajo pero fue mayor en la horizontal, el vibrotest 60 no está equipado para determinar la cantidad de masa necesaria para balancear la máquina.

La alta velocidad de la vibración atenta contra la calidad de estado del rodamiento y la cantidad de masa de desbalance es inversamente proporcional a la vida útil del rodamiento.

No obstante se decidió no parar el equipo hasta un daño eminente en los rodamientos. El equipo terminó la zafra con un valor de 15.9 m/s de velocidad en la

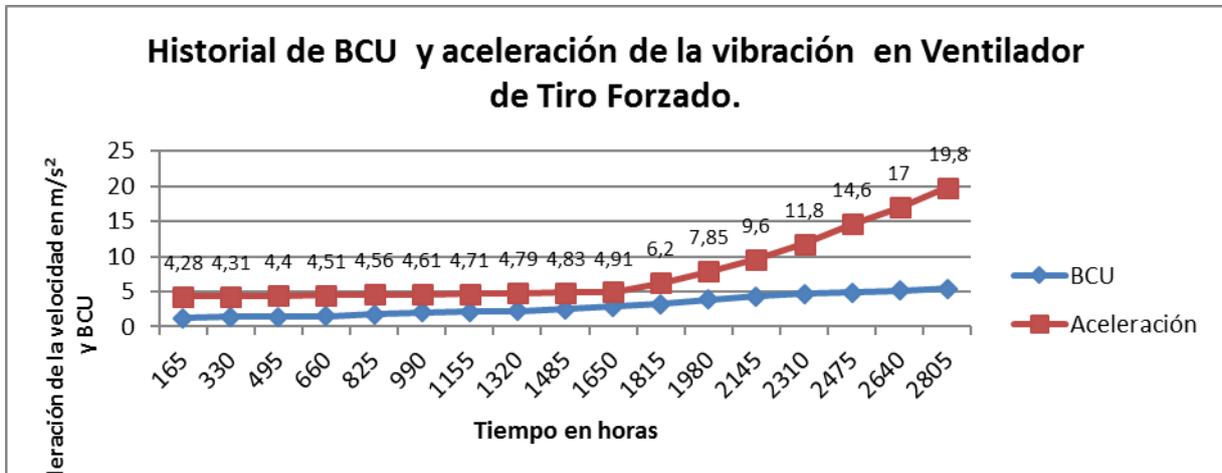
Fig. 2. Gráfica del estado del rodamiento por métodos distintos con respecto al tiempo.

La calidad del estado de rodamiento conocida como BCU se aplica obteniendo una lectura con el rodamiento nuevo antes de las 3 horas de trabajo lo que permite un asentamiento de la lubricación, este valor inicial se multiplica por 10, se diagnostica un rodamiento malo a partir de una lectura mayor que el valor de la multiplicación.

Para facilitar el trabajo se programó esta parte de la norma en Excel. A partir de las 1815 h es apreciable el deterioro del rodamiento por altas vibraciones, el valor de la aceleración comienza a aumentar y también el BCU.

Se diagnosticó rodamiento dañado por causa de altas vibraciones a las 2 805 h por el método de la aceleración, pero el BCU aún estaba lejos de 8. Al terminar la zafra con 2970 h el BCU no excedió el valor de 8, y la aceleración aumentó hasta 19.8 m/s², se destaparon los pedestales, el rodamiento estaba dañado, con grietas lo que muestra un diagnóstico más efectivo el método de la aceleración.

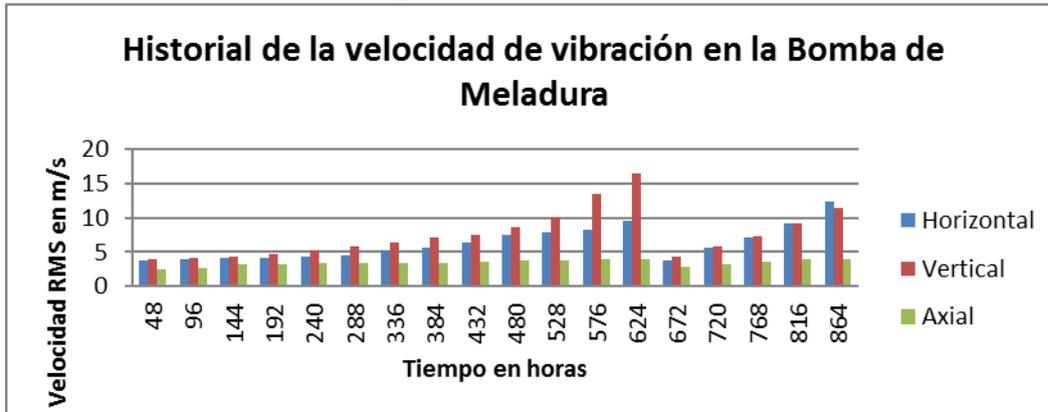
Fig.3. Gráfica de velocidad de vibración con respecto al tiempo.

La figura 3 muestra un gráfico que caracteriza la vibración en cuanto a velocidad se refiere y muestra un análisis de tendencias en 864 h de trabajo.

Evaluando los resultados en la norma ubica al equipo en el grupo 2. El mismo comenzó trabajando dentro de los parámetros requeridos lo que diagnostica una buena disponibilidad técnica. La velocidad se mantiene regularmente estable, pero a partir de las 480 h el equipo está fuera de norma y comienza a aumentar la velocidad por la vertical hasta 16.4 m/s. A las 624 h, se diagnosticó desalineación, se detuvo el equipo y se revisó es estado de la misma.

La separación entre las caras del acoplamiento, que debía ser entre 6 mm a 8 mm como norma, poseía un valor de 12 mm, además de estar desalineado 3 mm horizontalmente.

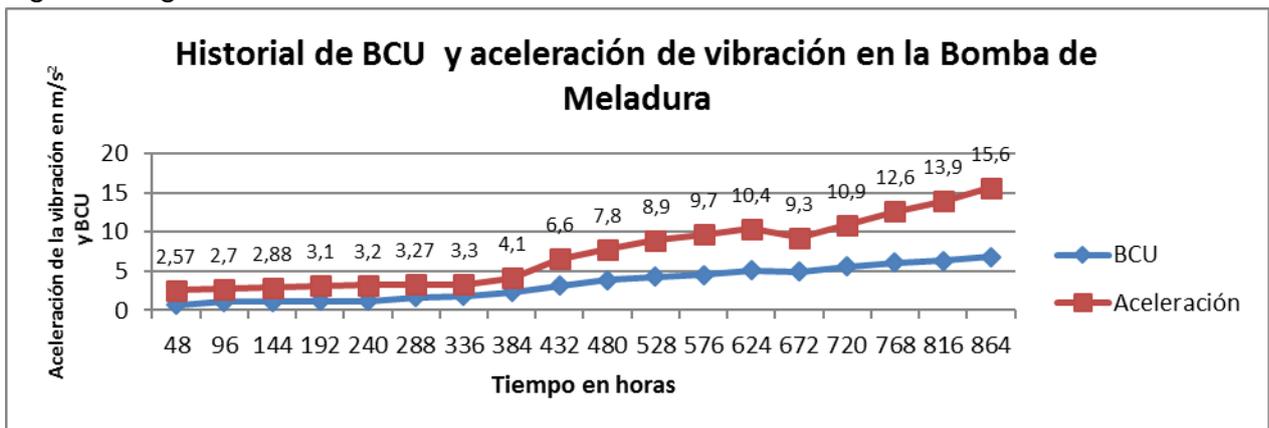
Fig. 4. Gráfica del estado del rodamiento por métodos distintos con respecto al tiempo.

El rodamiento se trabajó bien hasta las 384 h, pero a partir de las 432 h comienza aumentar el BCU y la aceleración de la vibración por lo que se ubicó al cojinete en estado de precaución. A las 816 h se diagnostica el rodamiento malo por el método

de la aceleración mientras que el BCU diagnosticaba un rodamiento bueno. Se detuvo el equipo a las 864 h con valor de 15.6 m/s^2

Se activó la bomba de repuesto y se desarmó la principal, se verificó el rodamiento y estaba partido por el aro interior. Una vez más el método de la aceleración resultó ser más efectivo.

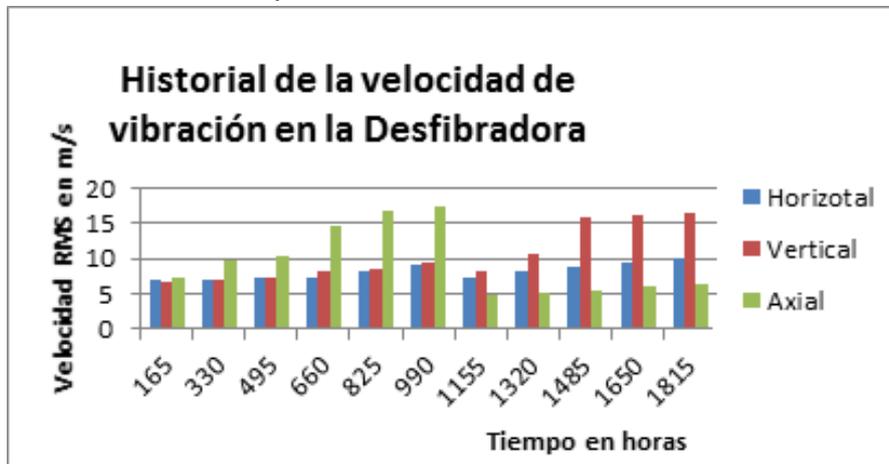
Fig.5. Gráfica de velocidad de vibración con respecto al tiempo.

Es un equipo destinado a triturar la caña hasta un 80% antes de pasar a los molinos. Posee dos apoyos de pedestales con rodamientos 23140. El estudio se realizó del lado acoplamiento y se examinó de igual manera el rodamiento antes de montarlo, al igual que en los equipos descritos anteriormente. La siguiente grafica de la figura 5 describe el comportamiento de la vibración en el rodamiento.

El equipo pertenece al grupo 2 según la norma de vibraciones. El mismo comenzó trabajando dentro de los parámetros requeridos lo que determina buena disponibilidad técnica del mismo. A las 660 h comenzó a aumentar la velocidad y se diagnosticó desalineación. A las 990 h se puso fuera de servicio por 2 h, la vibración axial era excesiva, En ese momento tenía los pasadores partidos y 4.5 mm de desalineación horizontal. Se diagnosticó la misma a las 1 485 h por alta vibración en la vertical y se para a las 1 815 h por 6 h debido a fallos en los rodamientos, tenía 4 mm de desalineación vertical. La figura 6 muestra el diagnóstico de la calidad del rodamiento por los dos métodos.

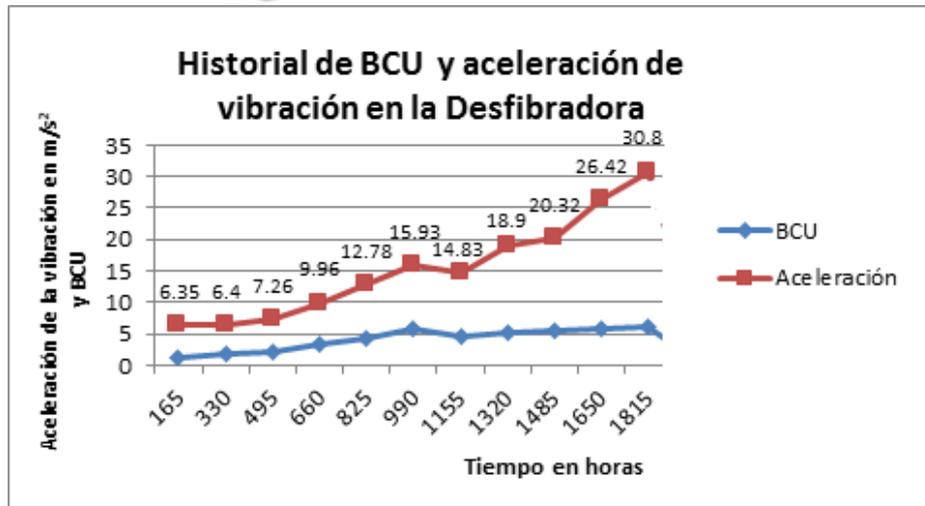
Fig. 6. Gráfica del estado del rodamiento por métodos distintos con respecto al tiempo. El rodamiento se encontraba en estado de precaución a las 660 h y a las 1 815 horas, por el método de la aceleración se diagnosticó el rodamiento malo. Se detuvo el equipo con 30.8 m/s² en ese parámetro. Se destapó el pedestal y el rodamiento estaba partido en el aro interior, el BCU nunca excedió el valor límite en todas las horas de trabajo, el método de la aceleración nuevamente fue más certero.
