**UNIVERSIDAD CENTRAL MARTA ABREU DE LAS VILLAS**  
**FACULTAD DE INGENIERÍA MECÁNICA E INDUSTRIAL**

**TRABAJO DE DIPLOMA**

**ESTUDIO DEL DETERIORO DE LAS PASARELAS DEL “HOTEL  
PLAYA, CAYO SANTA MARÍA” Y PROPUESTA DE NUEVOS  
MATERIALES PARA SU CONSTRUCCIÓN**

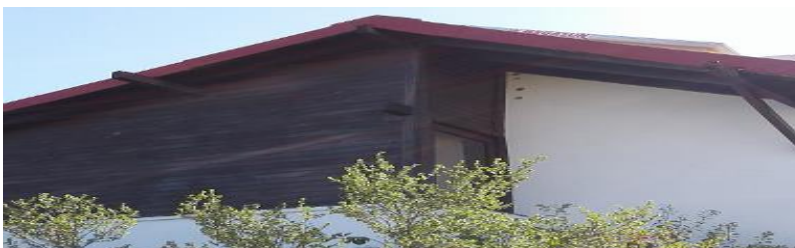
Figura1.2. Enchapado de madera en las habitaciones

En las figuras 1.2;1.3;1.4 y1.5 se observan algunos de estos materiales utilizados en diferentes instalaciones de los hoteles.

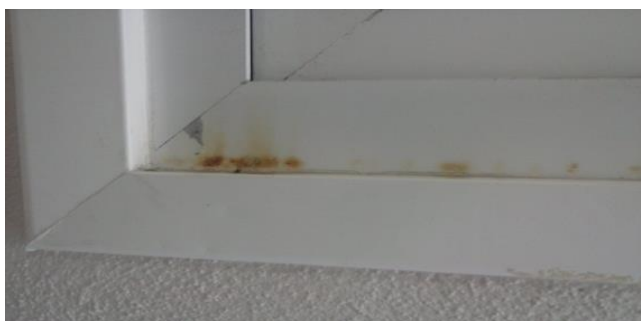
Figura 1.5. Ventana de Aluminio (pintada al horno) está totalmente deteriorada por los fenómenos de corrosión.

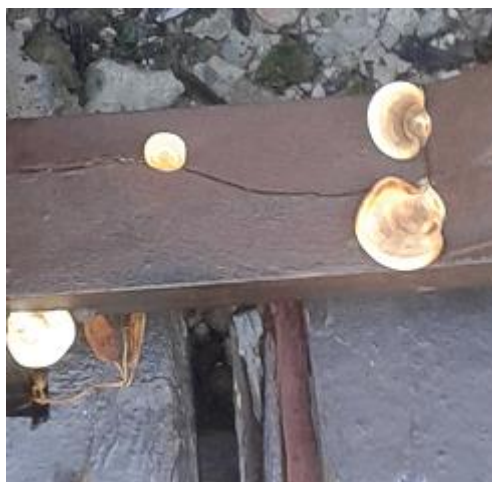
células muy finas, diámetro aproximadamente 2  $\mu\text{m}$ , microscópicas, poseen ramificaciones, paredes transparentes conformadas por quitina. Los hongos se desarrollan mediante las esporas que son las responsables de la propagación y se producen dentro de los cuerpos fructíferos que dan lugar a los principales grupos de agaricales y poliporales mostrándose a continuación en la figura 1.6 (Vargas, 2011)

Figura 1.6 Madera contaminada con hongos

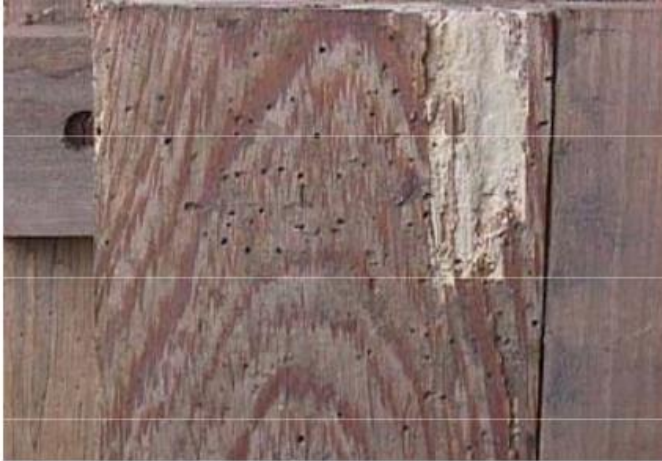
- Ataque: las hembras colocan los huevos, aproximadamente unos 70. en las grietas y los poros de la madera, provoca que el aumento del daño pueda ser grande de una generación a otra.
- Este insecto tiene un tamaño de 1,4 o 7 mm, color marrón rojizo.

Figura 1.7: Se observa el insecto y los daños que le ocasiona a la madera

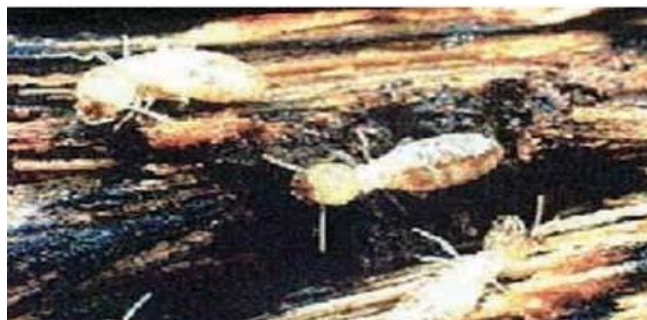
- Presentan metamorfosis incompleta (huevo, ninfa, adulto).
- Viven bajo una organización social avanzada.
- Constituyen una agrupación de individuos formada por distintos grupos o castas.
- Son Incapaces de vivir solitariamente.
- Desempeñan diferentes cargos o funcione en el desarrollo de la colonia.

Figura 1.8: Colonia de Termitas

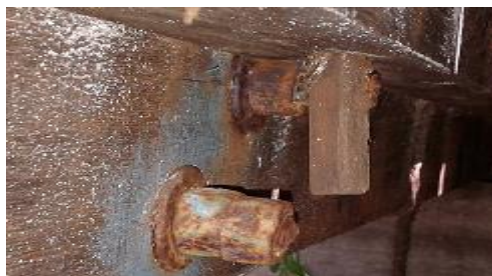
Figura 2.1. Corrosión presente en los elementos metálicos de las pasarelas.

La figura 2.1. Se muestra como los clavos, las tuercas y las arandelas están totalmente deteriorados por los fenómenos de corrosión.

Los elementos de fijación utilizados no son los adecuados, ya que estos son de materiales ferrosos que sufren un gran deterioro al ser sometidos a ambientes costeros y la acción de reclavar los mismos no es el método más factible. En vez de puntillas se deben utilizar tornillos con tuercas a las cuales se les debe realizar el apriete adecuado, teniendo en cuenta las dilataciones y contracciones de la madera.

- Los elementos de fijación utilizados no son los adecuados, ya que estos son de materiales ferrosos que sufren un gran deterioro al ser sometidos a ambientes costeros y la acción de relavar los mismos no es el método más factible. En vez de puntillas se den utilizar tornillos con tuercas a las cuales se les debe realizar el apriete adecuado, teniendo en cuenta las dilataciones y contracciones de la madera.

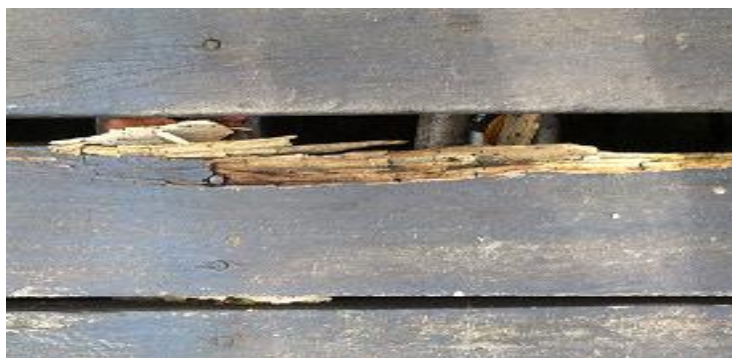
Figura 2.2. Deterioro del entablado de la del piso de la pasarela.

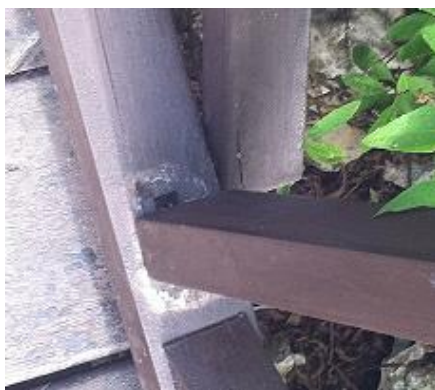
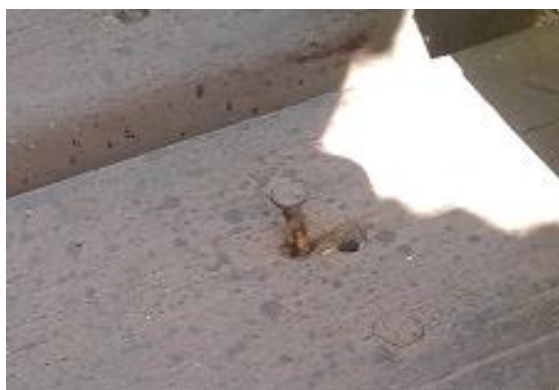
En las figura 2.3 se aprecia como los cambios de humedad y sol intenso a que es sometida la pasarela se ha desclavado la pieza de las pasarelas dificultando el paso para las personas y en ocasiones provocando heridas a los paseantes.

Figura 2.3 Desclavado de las piezas de la pasarela.

Según el tamaño real de las piezas de madera, se deberán utilizar pernos o tornillos como elementos de sujeción; nunca se deben utilizar clavos. Los clavos suelen desclavarse y romperse de repente cuando se corroen. (Lister, 2010)

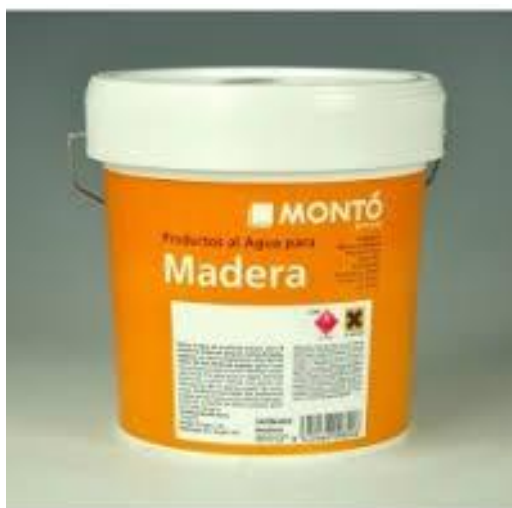
Figura 2.5. Frasco de pintura marca “Montó”

La pintura utilizada para el pintado de las pasarelas es de marca “Montó”, de fabricación española. Esta posee las características y propiedades necesarias para dar a la madera la máxima protección posible contra los mecanismos de degradación existentes en las costas. **(MONTÓ, 2014)**

La Tabla 2.4 muestra las características técnicas de la pintura “Montó” **(S.A.U., 2014)**

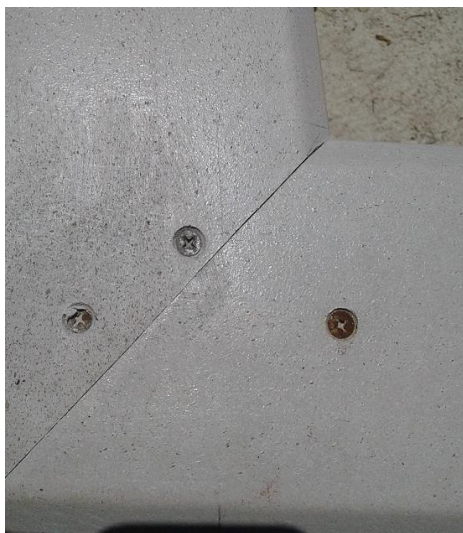
Figura 3.3 Deterioro de los elementos de sujeción.

Se recomienda al departamento de mantenimiento que estos elementos sean sustituidos por otros que posean la misma geometría pero el material debe ser de un acero con buena resistencia a la corrosión.

- El material de los elementos de sujeción de las pasarelas instaladas tiene un apreciable nivel de corrosión, por lo que se recomienda sustituirlo por el adecuado para estos fines.
