**Universidad Central “Marta Abreu” de Las Villas  
Facultad de Ingeniería Mecánica  
Centro de Investigaciones de Soldadura (CIS)**

## **TRABAJO DE DIPLOMA**

**Título: Evaluación de la tecnología de recuperación del eje de  
mando de la caja de velocidad del camión ZIL 131**

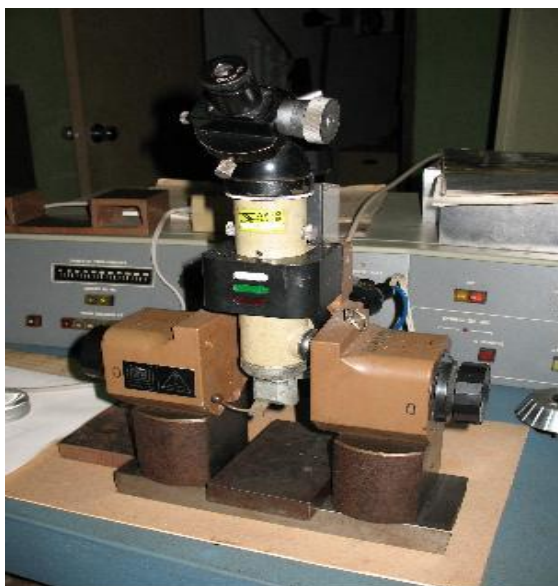
**Figura 2.6. Durómetro Vickert marca Hecke**

Las mediciones se realizaron desde la superficie exterior de trabajo hacia la zona de la matriz, siguiendo un perfil a partir de los  $100 \text{ μm}$  de la superficie, para evitar la deformación de la huella.
