Universidad Central “Marta Abreu” de Las Villas
Facultad de Ingeniería Mecánica e Industrial
Centro de Investigaciones de Soldadura

Trabajo de Diploma

Estudio del Sistema de Mantenimiento en las Pasarelas en el Hotel Playa Cayo Santa María

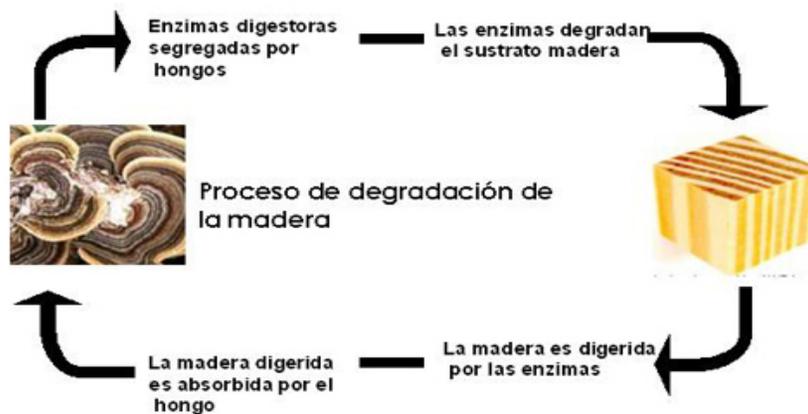
La Figura 3 muestra un esquema de la degradación de madera por parte de los hongos.

Figura 3. Proceso de degradación de la madera.

Se observa que la madera es afectada por las enzimas digestoras segregadas por los hongos y estas enzimas a su vez degradan el sustrato de la madera que es digerida por las enzimas. Por último, la madera digerida es absorbida por el hongo. De esta manera sucede la descomposición total o parcial de estructuras echas de madera. Este proceso ocurre cíclicamente.

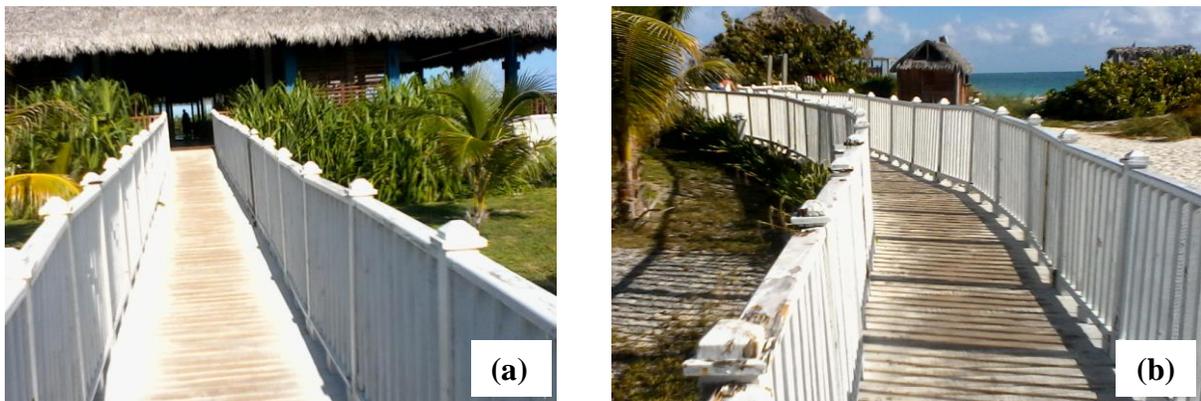
Figura 4. Pasarelas, (a) acceso al ranchón, (b) acceso a la playa.

La pasarela de madera del Hotel Playa Cayo Santa María posee 5 años de explotación y se encuentra elevada sobre el nivel del terreno, con un ancho de 0,90 m en la parte de acceso al Ranchón y de 1,50 m para el acceso a la playa, con el fin de facilitar el paso de los clientes y el suministro de bebidas por medio de carretillas manuales. La parte de esta pasarela que es utilizada para acceder a la playa tiene una distancia de 120 m y la parte de acceso al Ranchón 35 m, como se muestra en la Figura 4.

La altura mínima de las barandas es de 1,10 m. El diseño de la baranda cumple las normas de seguridad establecidas por el Grupo de Hotelería y Turismo, Gaviota S.A. (Hernández, 2011).

La pasarela inicialmente se construyó con madera de importación Capirona, la cual posee buenas características de resistencia a los medios de degradación y se clasifica como madera dura. Con el paso del tiempo comienza a presentar problemas de roturas, las barandas comienzan a degradarse por la acción de insectos y la alta humedad, lo que provoca su sustitución cada 6

meses aproximadamente. A eso se le suman las roturas intermitentes de partes del entablado por donde se camina y la corrosión de sus elementos de fijación.

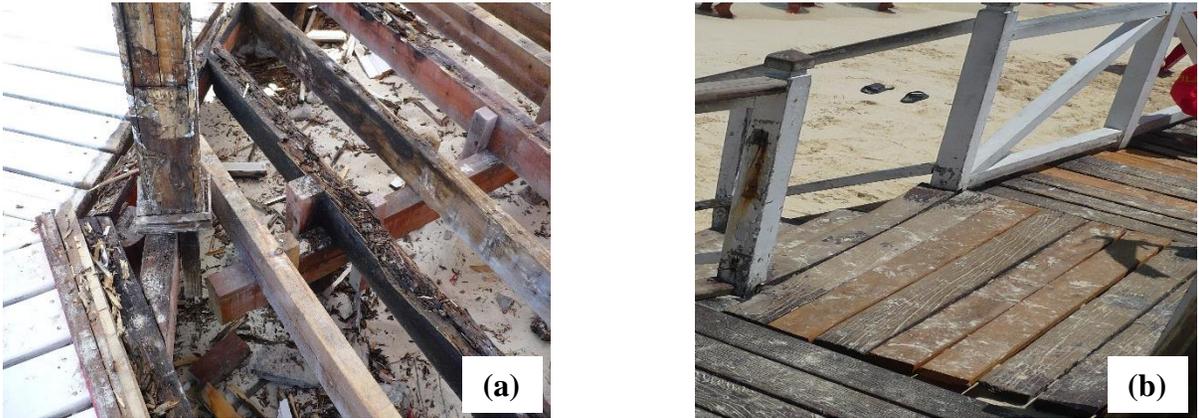
El estado de conservación que presentan las pasarelas del hotel es deficiente, se pueden observar en casi su totalidad falta de pintura, rotura de sus partes, desgaste en las tablas que conforman el piso, partes degradadas por agentes del medio ambiente y corrosión de su tornillería.

Figura 5. Rotura y desgaste del entablado, (a) zona de la capilla, (b) acceso al Ranchón-Playa.

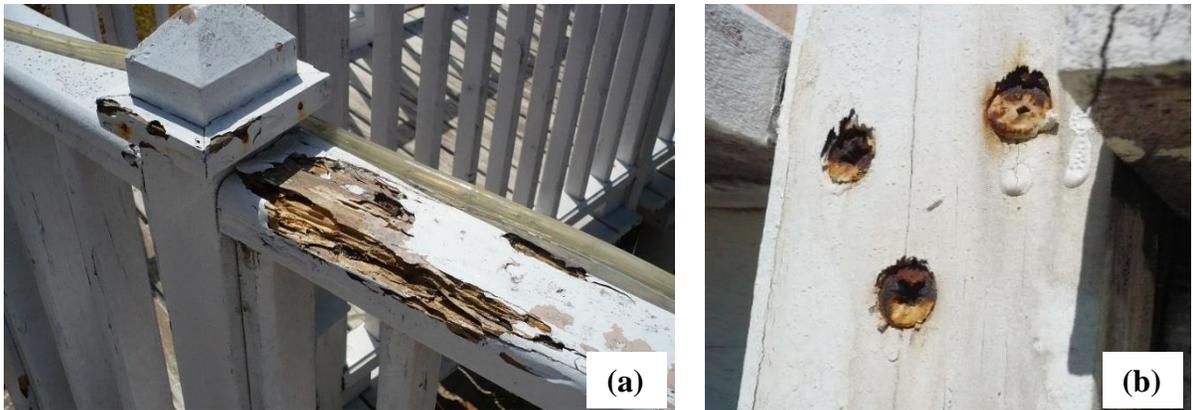
Figura 6. Fotos de la pasarela, (a) degradación por termitas, (b) detalle de la corrosión de los tornillos de fijación.

Es una realidad que el este ambiente es muy propicio para la proliferación de los insectos que degradan la madera, ya que en las figuras anteriores se puede comprobar que existen partes de la pasarela que evidencian la presencia de estos, además se puede destacar la degradación que existe en partes del entablado por donde se camina, afectando negativamente la imagen de la pasarela y la del hotel.

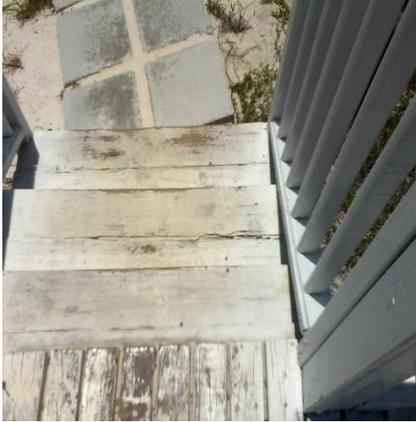
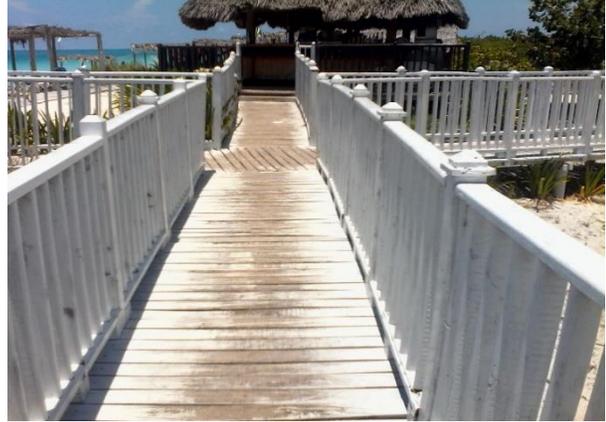
Figura 7. Desgaste en el entablado producto de la acción del paso de las personas.

En las figuras mostradas anteriormente se evidencia el estado de deterioro que presentan estas pasarelas, afectadas estructuralmente por la acción de insectos y hongos. Es de resaltar el uso de tornillería de acero al carbono sin protección anticorrosiva en la unión de las piezas de madera, con corrosión generalizada por estar expuesto al ambiente sin una debida protección. Además, esta pasarela presenta un pronunciado y generalizado desgaste en la totalidad del entablado que está en contacto directo con los pies de los clientes.

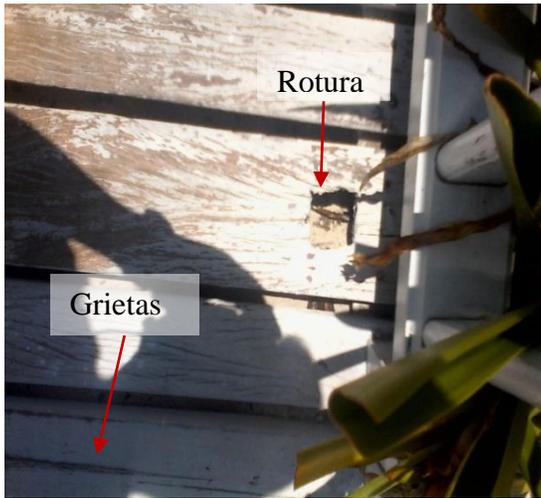
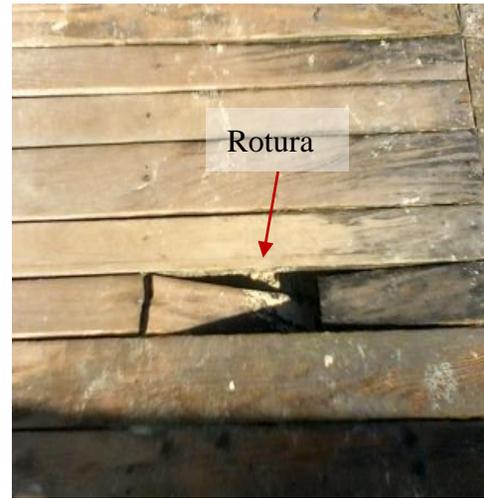
Figura 8. Desgaste, madera agrietada y rotura de partes del entablado.

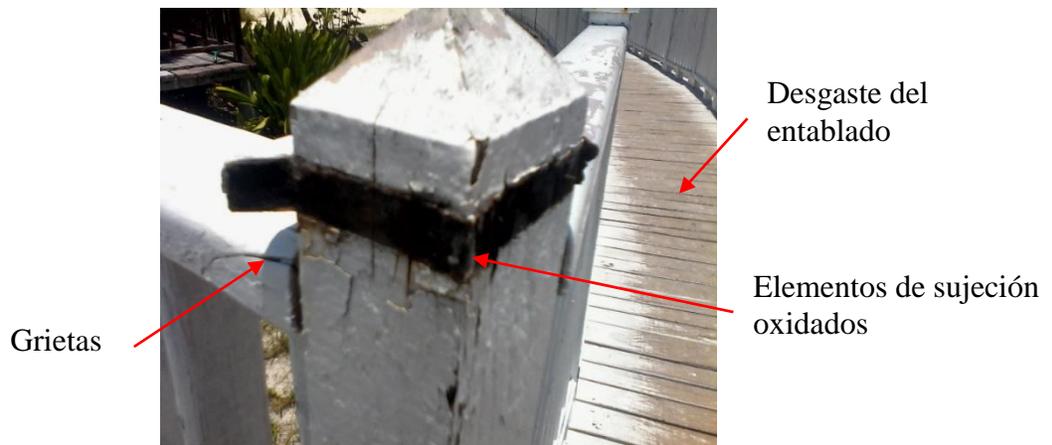
Figura 9. Desgaste generalizado, elementos oxidados en sus barandales y grietas.

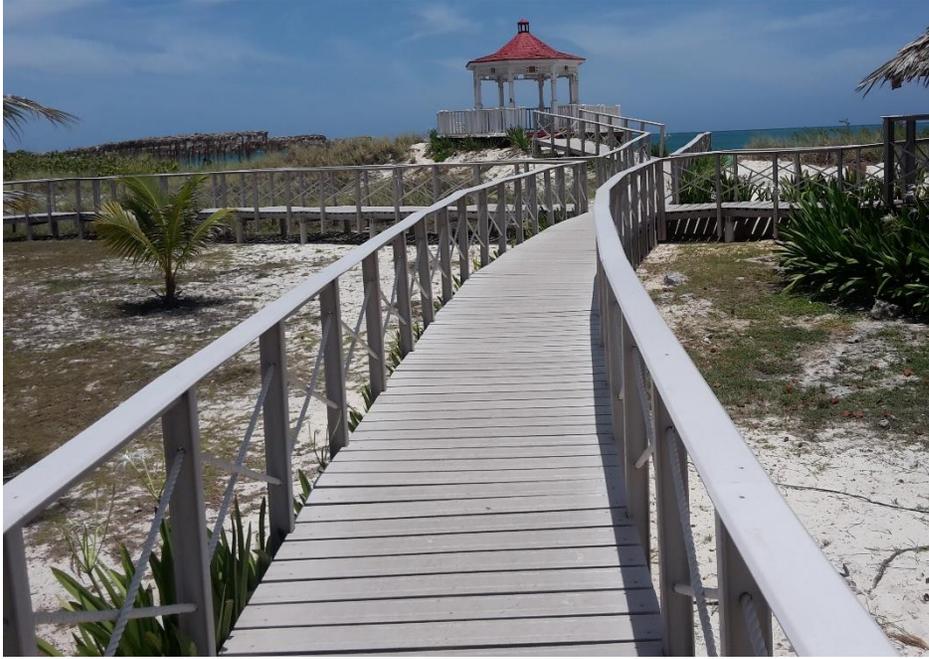
Durante el desarrollo de esta tesis se comenzó a utilizar en el Hotel Playa Cayo Santa María el compuesto WPC para sustituir la madera de su pasarela (Ver Figura 10).

Figura 10. Pasarela de WPC para el acceso a la playa.

El costo total de la pasarela inicial de madera fue de \$ 60 912 y el costo total de la nueva pasarela de WPC es de \$ 93 724. A pesar de que el costo de la pasarela de WPC es mayor en comparación con la pasarela de madera, se esperan menores costos en cuanto a las acciones de mantenimiento.

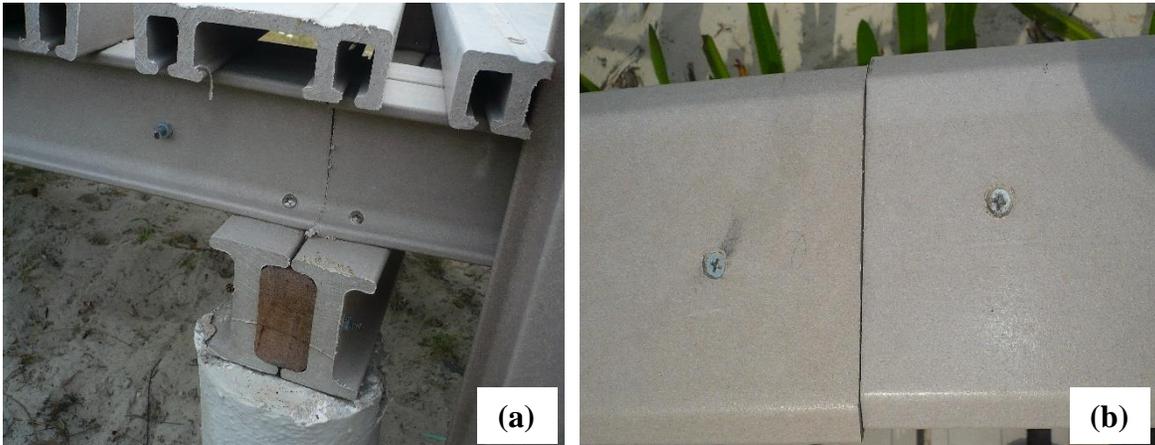
La Figura 11 muestra en mayor detalle los perfiles usados en la construcción de la pasarela.

Figura 11. Perfiles utilizados en la pasarela de WPC, (a) zona de la base, (b) zona del pasamano.

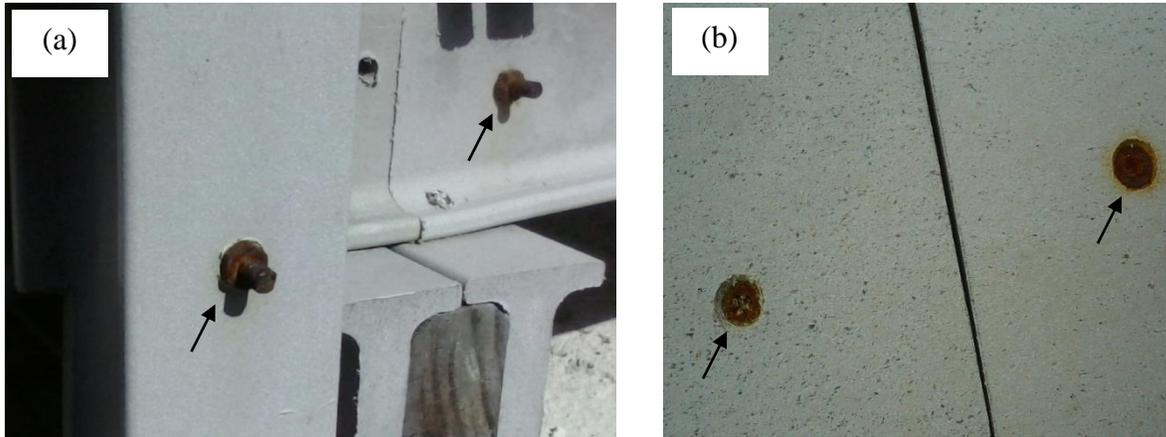
Esta pasarela de WPC ya tiene 6 meses de explotación y en ella se aprecian problemas por falta de mantenimiento. Las fotos mostradas en la Figura 12 evidencia la corrosión que ya está presente en los tornillos de fijación que arman la estructura de dicha pasarela. Esta corrosión ocurre por el intenso spray salino a que están sometidos estos elementos y por el agua de mar

que gotean los clientes cuando salen de la playa. Aunque se desconoce el material de los elementos de fijación es evidente que se utilizó acero al carbono con una mínima protección superficial, no apta para este ambiente tan agresivo.

Figura 12. Foto de los tornillos, (a) tornillos de soporte de la estructura, (b) tornillos de sujeción del pasamanos.

Se observa que para la estructura de soporte (Figura 12 (a)) se emplea un perfil tipo viga “I”, que se unen por tornillos largos y para el caso de los pasillos se utiliza perfil reforzado que se unen con tornillos estriado. Para los pasamanos (Figura 12 (b)) un perfil más plano que se une también con tornillos.

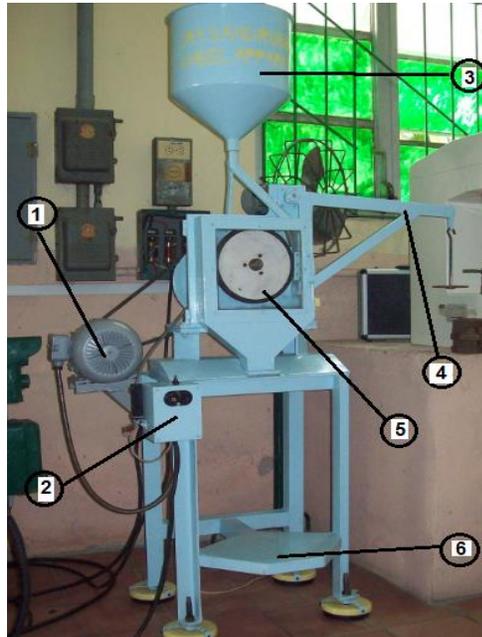
La Figura 13 muestra la máquina utilizada para realizar el ensayo de desgaste abrasivo según la norma ASTM G 65.

Figura 13. Máquina de ensayo de desgaste tipo arena seca – rueda de caucho.

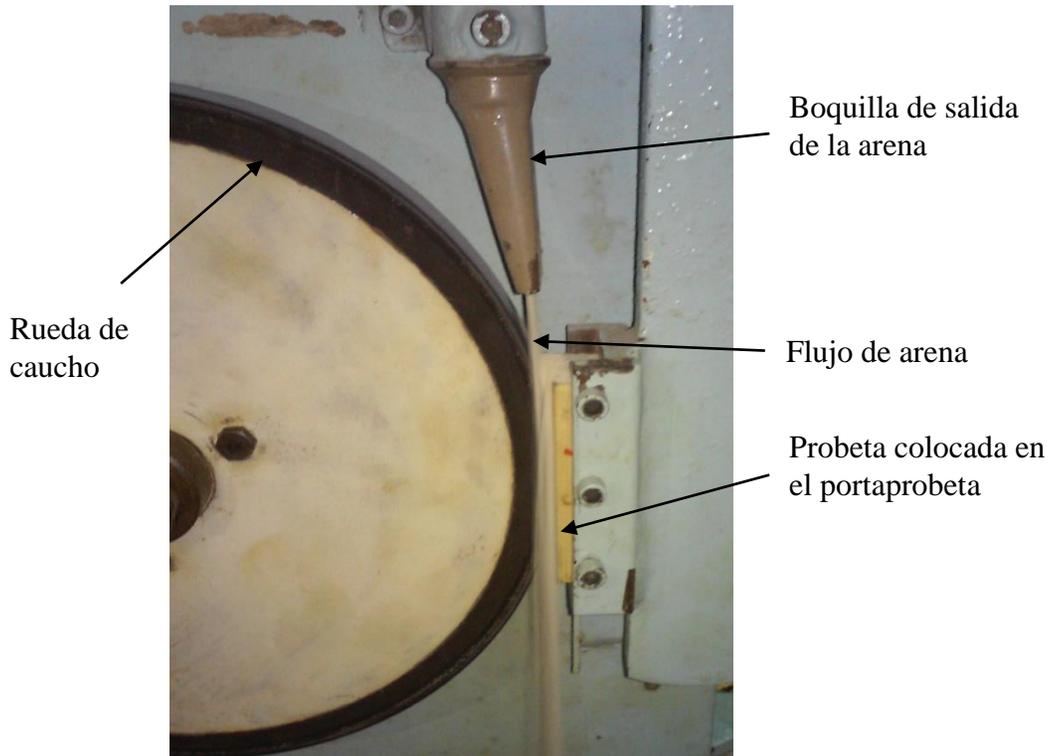
En la Figura 14 se observan las principales partes de la máquina donde se realizan los ensayos de desgaste abrasivo: 1. Motor eléctrico, 2. Interruptor y protección eléctrica, 3. Tolva, 4. Brazo para aplicar la carga, 5. Rueda recubierta de caucho y 6. Bancada de la máquina.

Un detalle del flujo de arena saliendo de la boquilla se puede observar en la Figura 14.

Figura 14. Detalles del flujo de arena saliendo de la boquilla.

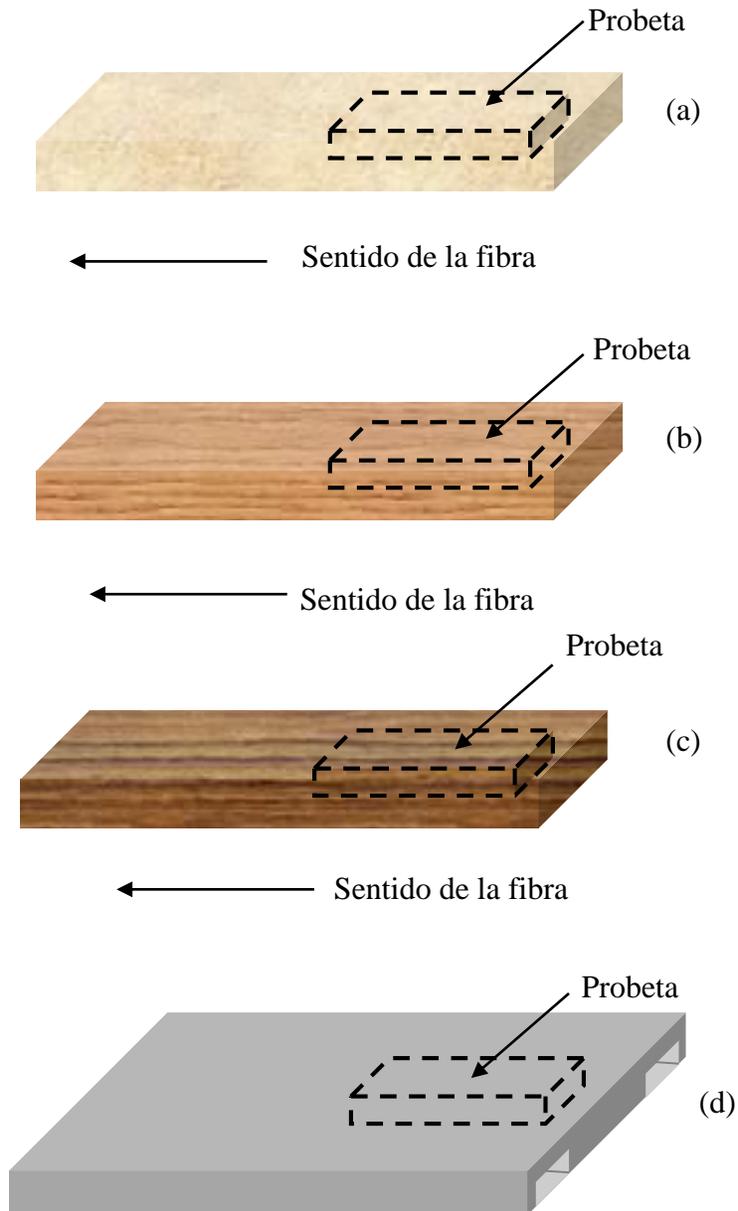
Las probetas son de forma rectangular con dimensiones según la norma (Pichardo, 1989) de 25 x 76 mm con un espesor entre 5 y 14 mm en función del tipo de material como se muestra en la Figura 15.

Figura 15. Probetas obtenidas de diferentes materiales utilizadas en el ensayo de desgaste: (a) Pino importado, (b) madera tomada de la pasarela, (c) Caoba y (d) WPC.

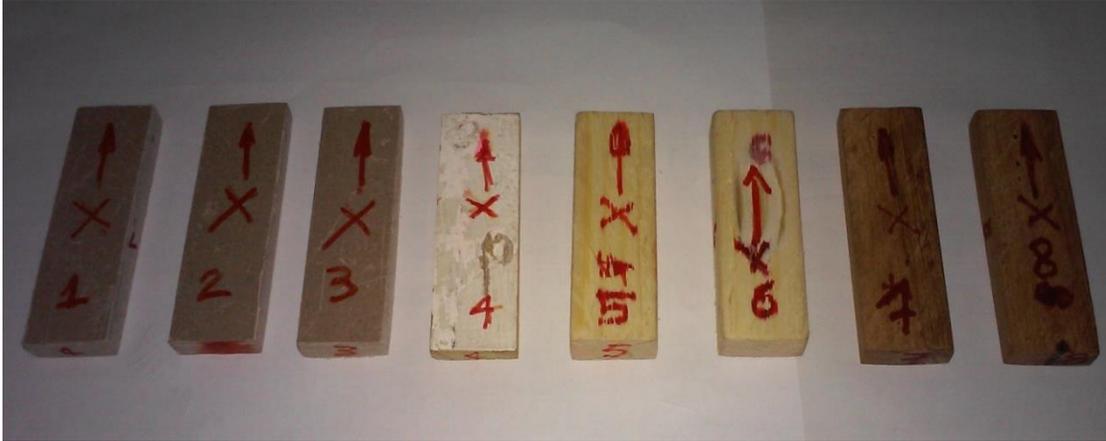
Las dimensiones de las probetas se verifican con un pie de rey. Se empareja la superficie de las probetas de madera con lija grano 200, la de WPC solo se lijan los filos vivos. Se identifican las probetas con marcador permanente y se señala el sentido de colocación en la máquina de ensayo abrasivo como se muestra en la Figura 16.

Figura 16. Probetas de los diferentes materiales enumeradas y señalado su sentido de ubicación en el portaprobetas.

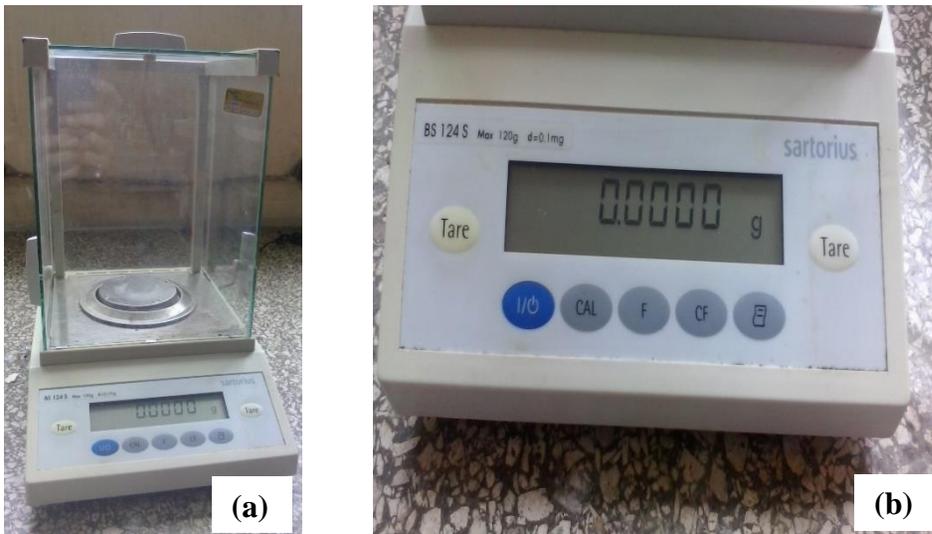
Las probetas se le realizan las mediciones de su masa utilizando una balanza digital marca Sartorius de 120 g, $d = 0,1$ mg (Figura 17 (a) y (b)), que permita medir la variación de masa durante el ensayo.

Figura 17. Balanza utilizada, (a) vista general, (b) detalle de la escala

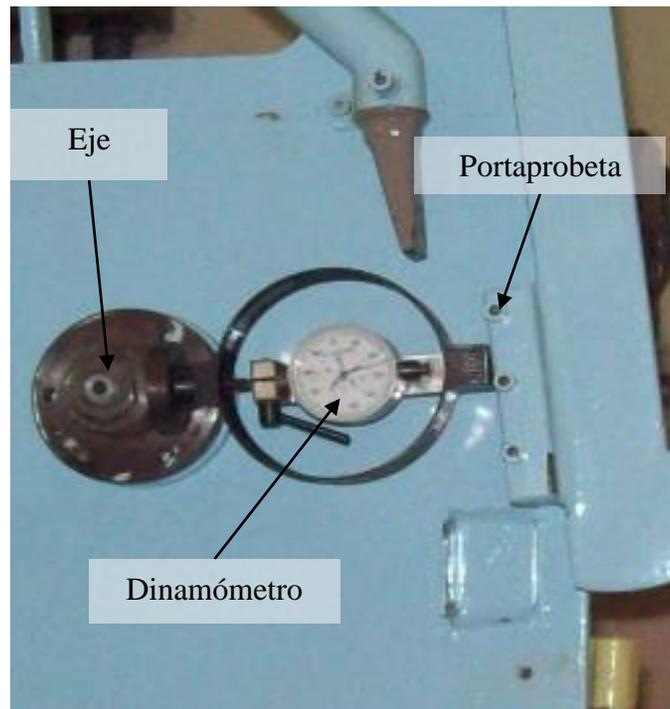
Se comprueba la fuerza que se aplica entre la probeta y la rueda de caucho. Para ello se utiliza un dinamómetro alemán fabricado por la empresa KRAFTMESSGERATE HALLE (Ver Figura 18), que permite verificar que la fuerza aplicada sea de 45 N, según establece la norma ASTM G 65 para el procedimiento D.

Figura 18. Medición de la fuerza utilizando el dinamómetro entre el portarobetas y el eje donde gira la rueda de caucho.

Esta fuerza se comprueba con el objetivo de encontrar irregularidades en cuanto a la fuerza aplicada que puede aparecer por algún desajuste del brazo donde se colocan las probetas.

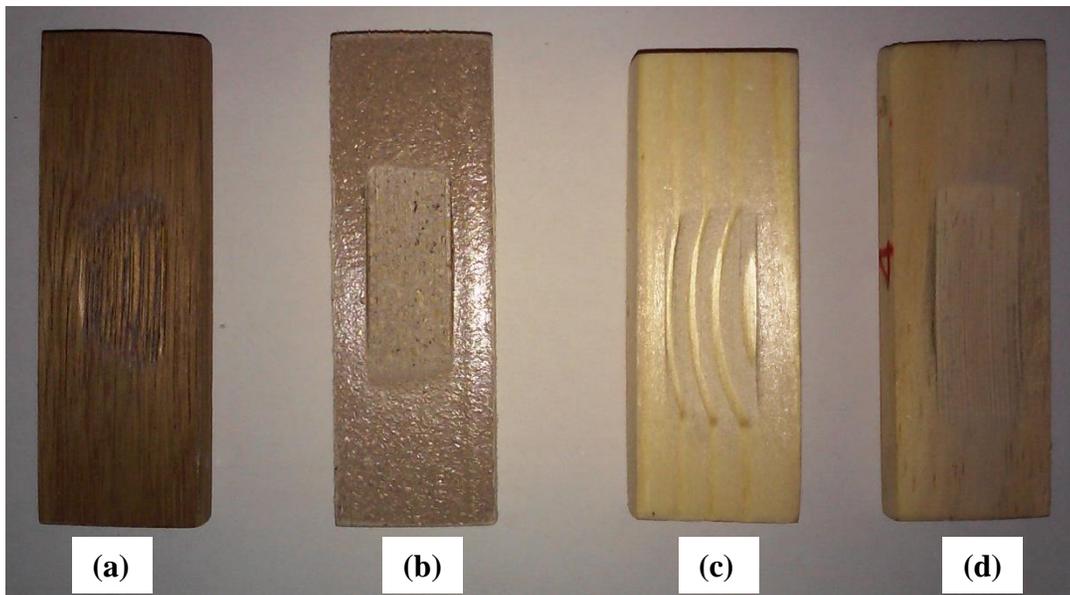
En la Figura 19 se muestra la huella de desgaste de las probetas después de terminado el ensayo. Se aprecia una huella de forma simétrica en todos los casos, indicador de que la posición de la probeta respecto a la rueda de goma es correcta.

Figura 19. Fotografía que muestra la huella de desgaste de las probetas ensayadas. (a) Caoba, (b) WPC, (c) Pino y (d) madera usada.

A priori se observa que las huellas más acentuadas son en las probetas (b), (c), y (d) y menos acentuada en la probeta (a), debido a que esta últimas presenta una mayor resistencia al desgaste abrasivo.

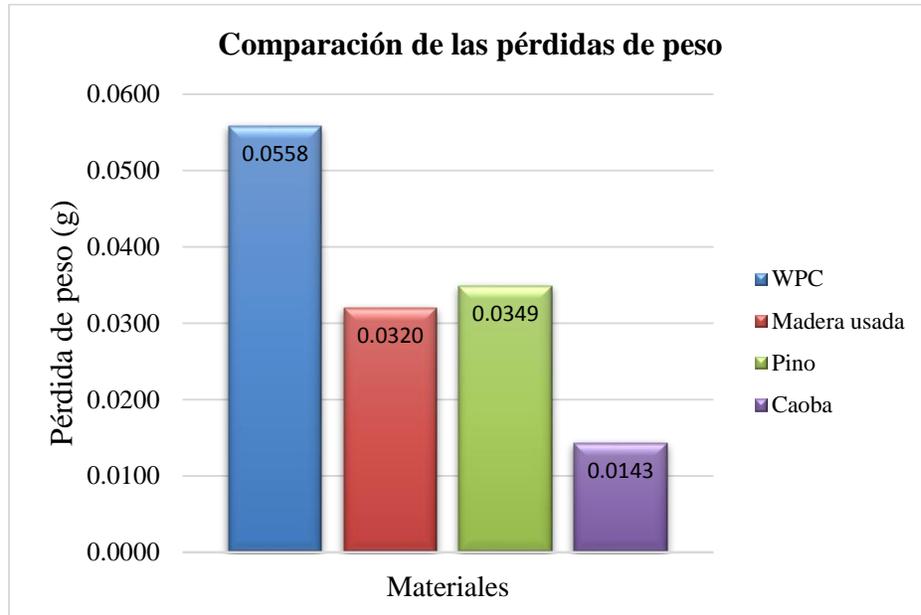
Se aprecia que el WPC es el material que sufre una mayor pérdida de masa durante la realización del ensayo de desgaste abrasivo. La Figura 20 muestra un análisis comparativo entre estos valores.

Figura 20. Gráfico comparativo de la pérdida de masa

Indudablemente la pérdida de masa para estas condiciones de ensayo es más significativa en las probetas de WPC ($P_p = 0,0558$ g).

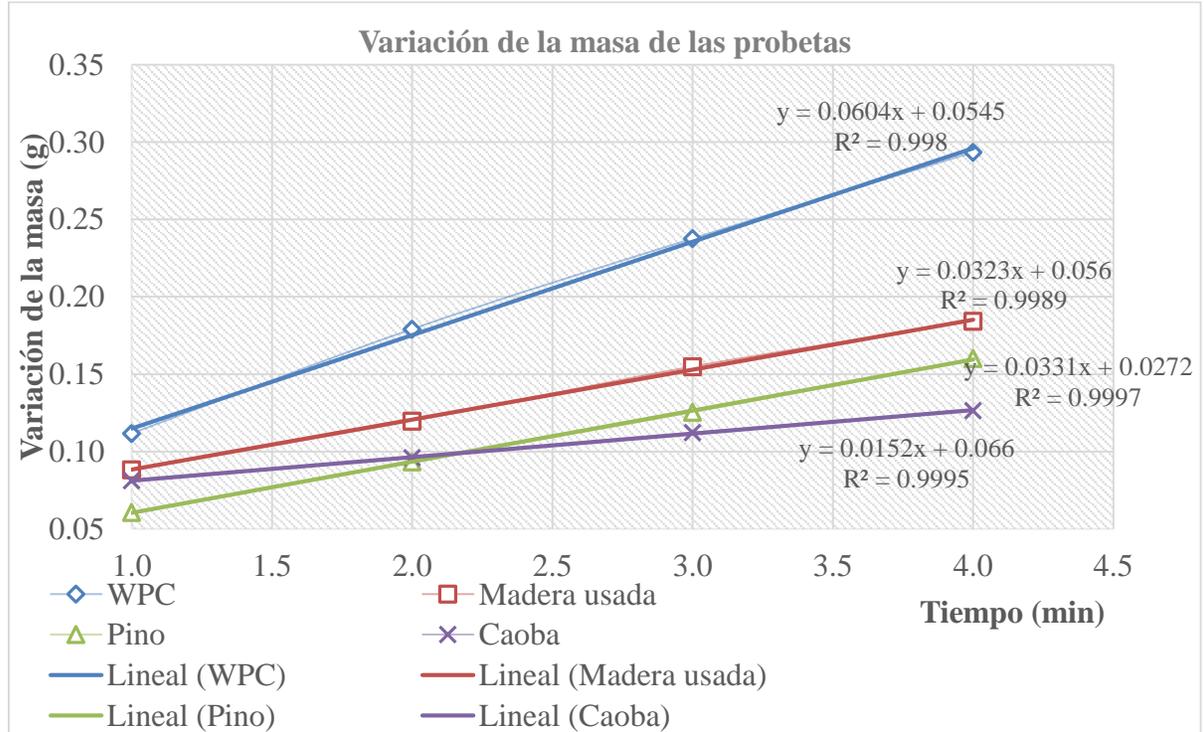
La Figura 21 muestra el gráfico de los valores medios de pérdida de masa acumulada (P_{pa}) respecto al tiempo y las ecuaciones de regresión asociadas con cada recta.

Figura 21. Gráfica de la variación de la masa de las probetas respecto al tiempo del ensayo de desgaste abrasivo.

En esta gráfica también se evidencia que el WPC se desgasta mucho más rápido en el tiempo respecto a los demás materiales con una ecuación de regresión variación de masa (g) = 0,06 * tiempo (s) + 0,0545. El estadístico R^2 indica que el modelo, así ajustado, explica 99,8 % de la variabilidad en masa con respecto al tiempo. Se indican las ecuaciones de regresión para todos los materiales con una $R^2 > 95\%$.

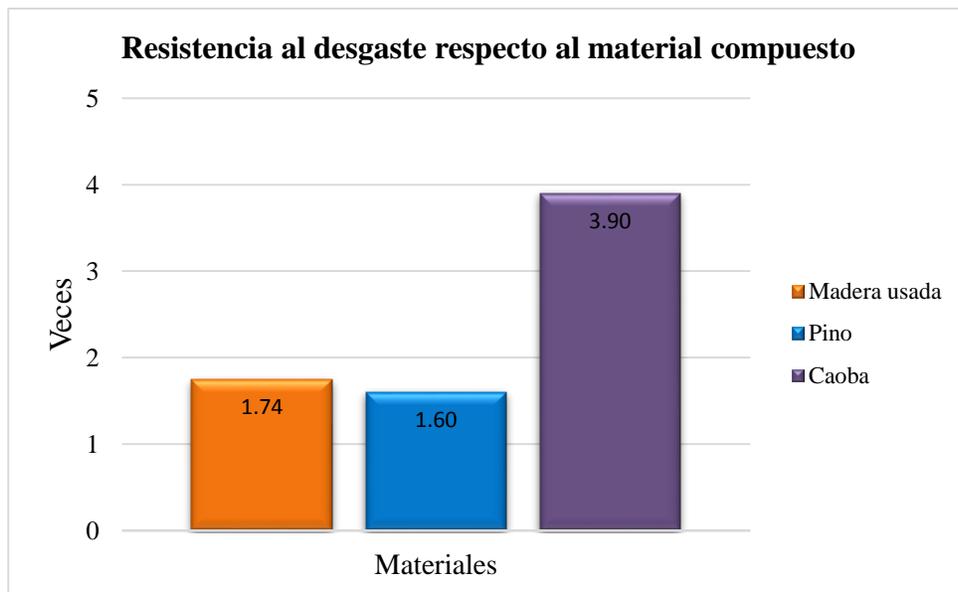
Figura 22. Resistencia al desgaste de los materiales de madera con respecto al WPC.

Se aprecia que la madera Caoba tiene una resistencia 3,9 veces mayor, en tanto la madera de Pino 1,74 veces con respecto al WPC. Se corrobora que la madera usada en la pasarela y el Pino presentan valores de resistencia al desgaste abrasivo similares. Por lo que, la madera utilizada en las últimas acciones correctivas que se realizaron a la pasarela de madera fue con madera blanda.

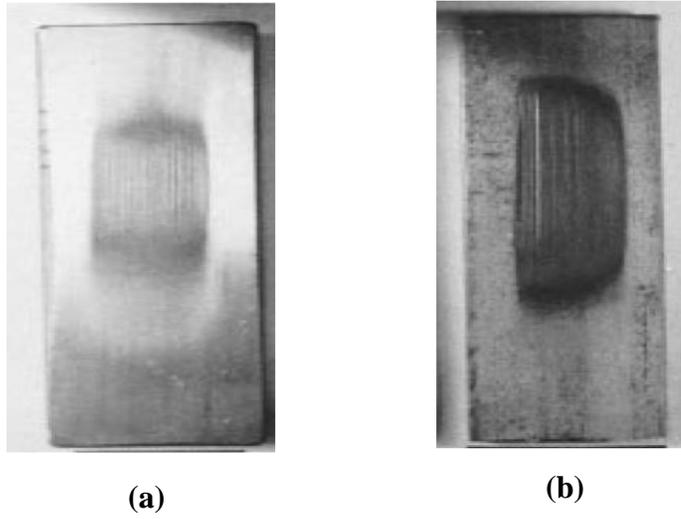
Figura A1. Huellas típicas de desgaste uniforme (a) y no uniforme (b)

- Retire la probeta y vuelva a pesar con 0.001 g de exactitud (0.0001 g para el procedimiento C).
- Huella de desgaste. Observe la huella de desgaste producida y compárela con las fotografías de la Figura A1. Un modelo de desgaste no uniforme indica un incorrecto alineamiento del anillo de goma con respecto a la probeta o que se encuentra dañada la superficie de goma. Esta condición puede reducir la exactitud de la prueba.
