# *Trabajo Diploma*

*Modelación y análisis de la glorieta  
de los jardines del restaurante 1830 de La Habana.*

El presente Trabajo Diploma se elabora a partir de la solicitud realizada por La parte inversionista Del Grupo Empresarial Extrahotelero Palmares para realizar la propuesta del proyecto de reparación de la Glorieta del Restaurante 1830 de la Habana. La preservación, rehabilitación y restauración de este objeto de obra que presenta carácter patrimonial grado 1 y 2 con grandes valores históricos se pretende restaurar como parte de los trabajos de restauración de la instalación. Para determinar el origen de las afectaciones y sus posibles desarrollos se hace necesario el uso de técnicas de modelación para lo cual es imprescindible la aplicación de herramientas computacionales que realicen un estudio detallado de la estructura, su comportamiento y propiedades de cada uno de los elementos que componen la estructura, para lo cual se utilizó el programa SAP Profesional 2000 v 11, para saber con exactitud el grado de deterioro que están afectando las estructuras.

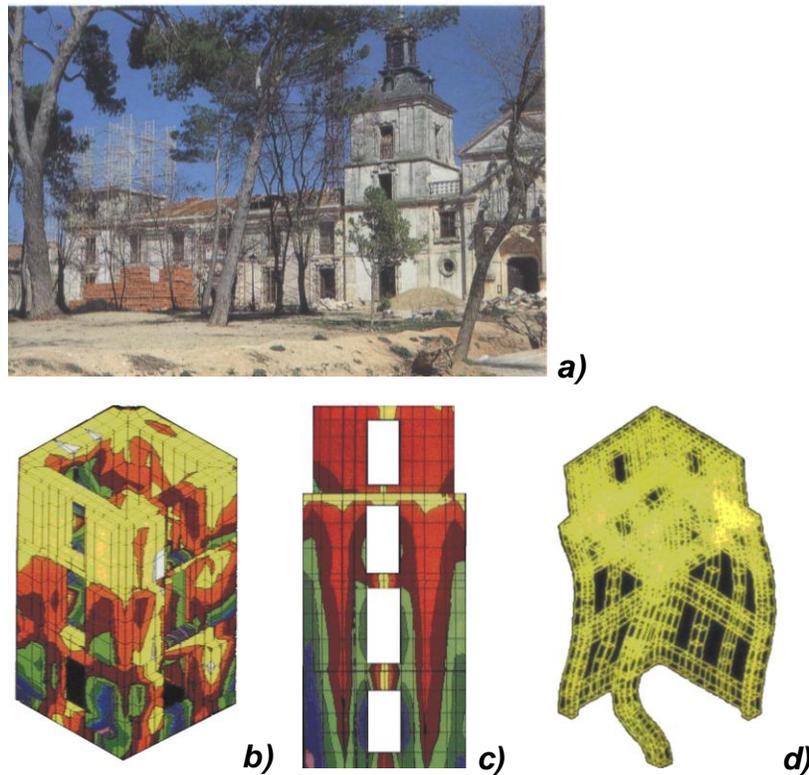
En la figura 1.1 se muestra una imagen de la fachada general de la edificación y los resultados de la modelación aplicando el programa computacional SAP90, predecesor del SAP2000.

**Fig. 1.1: Resultados de la modelación del Palacio de Nuevo Baztán.**

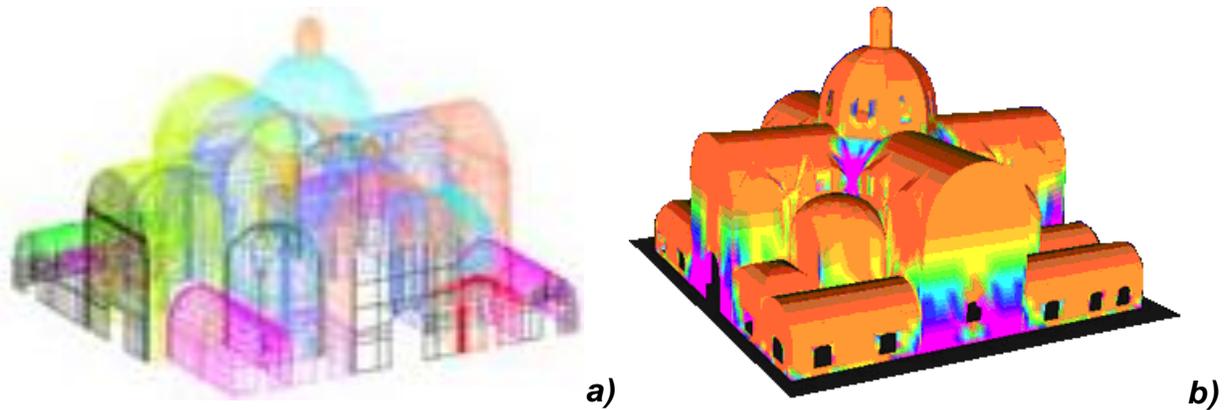
En este ejemplo se realizó la modelación estructural con los programas profesionales SAP2000, GID y VRML. Con el programa SAP2000 se realiza la modelación de la estructura y la obtención de los resultados numéricos, con el programa GID se crea una interfase gráfica que permite la visualización de todos los datos relacionados con la simulación numérica y el VRML es una interfase entre el SAP y el GID que traduce los resultados a un modelo desde el cual puede navegar gráficamente dentro y fuera de la estructura analizada (Muños 2003).

**Fig. 1.2: Modelación de la Catedral de la Ciudad de México.**

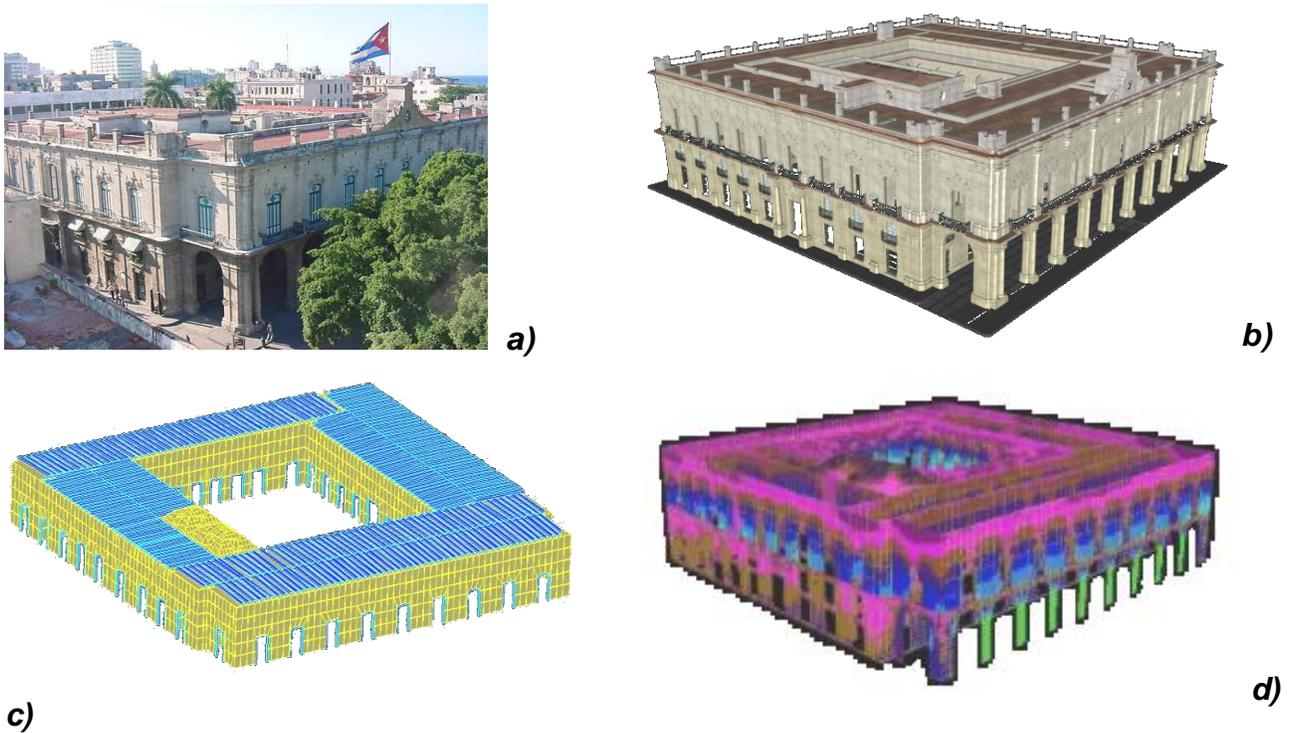
Con la realización de esta modelación se pudo determinar que las causas que estaban generando estas deformaciones y agrietamiento eran las sobrecargas que existían en el entresuelo y los gradientes de temperatura que se generaban por el día entre la parte exterior y la interior de la obra (Broche 2002; Recarey 2002).

**Fig. 1.3: Modelación del Palacio de los Capitanes Generales.**

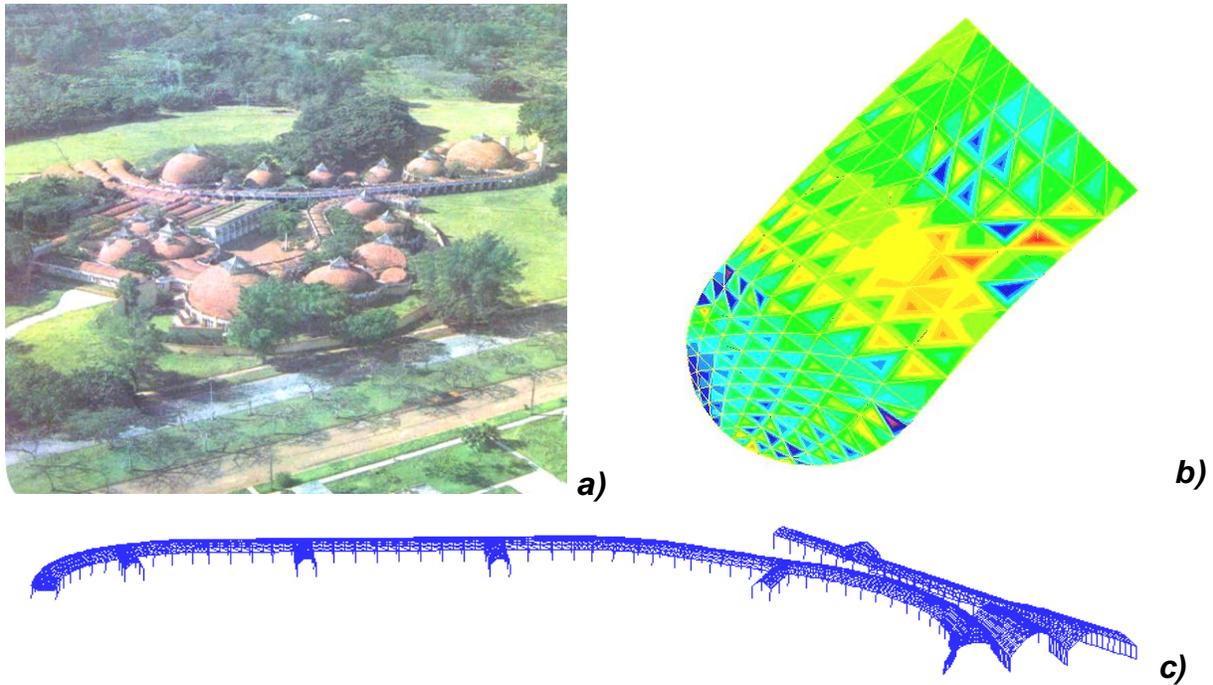
Por el avanzado grado de deterioro que presentaban los pasillos abovedados del ISA se decide realizar una modelación estructural utilizando el programa computacional Staad-III v.22.3 WM entre los años 2000 – 2002. Dicha implementación brindó como resultado que la falta de juntas de dilatación generaba grietas que se formaban por la variación de los gradientes de temperatura (Broche 2002; Recarey 2002).

**Fig. 1.4: Modelación de los pasillos del ISA.**

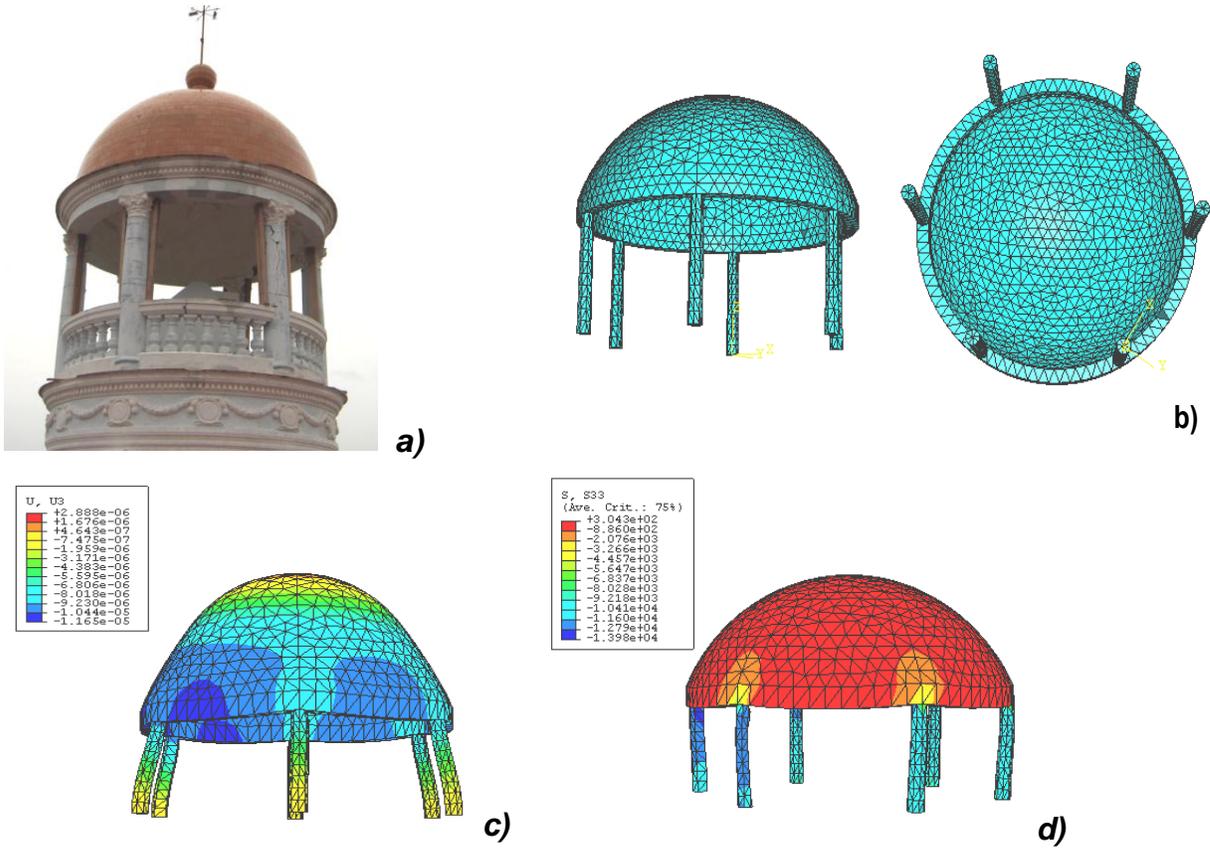
Para realizar la rehabilitación de la cúpula del hostal se realizó una defectología de la misma y se corroboró con la implementación de la modelación estructural utilizando el programa computacional ABAQUS/CAE versión 6.4-1. Con este trabajo se evidenció que las columnas que habían fallado se debían por la concentración de tensiones producto de la acción de la carga de viento asociada a eventos extremos (huracanes) que afectaron esta región, pudiéndose implementar más tarde un sistema de apuntalamientos y propuesta de rehabilitación (Broche 2005).

**Fig. 1.5: Modelación de la Cúpula del Hostal “Palacio Azul”.**

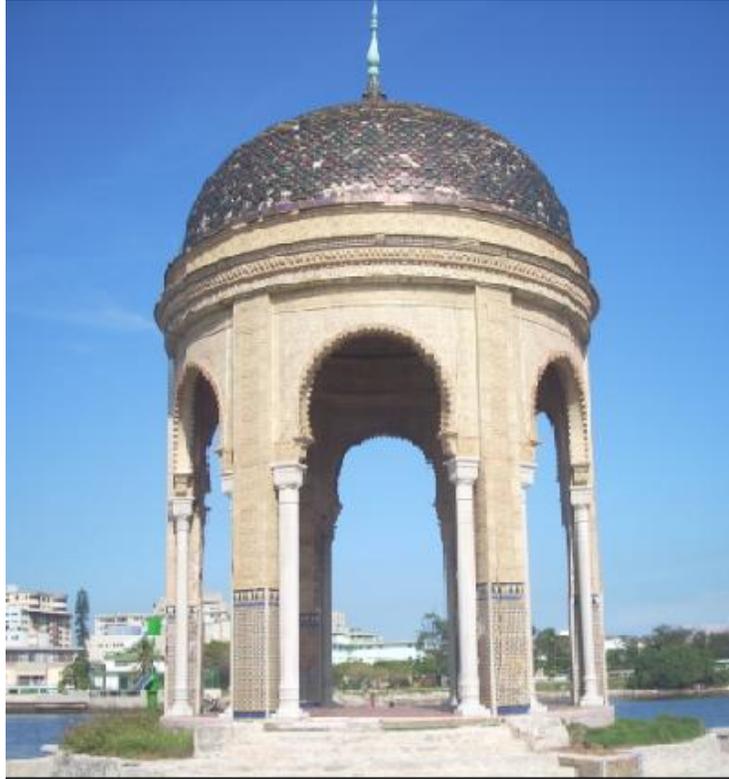
**Glorieta** este objeto de obra ocupa un área de 38.50 tiene una planta de forma circular, se erige sobre 6 columnas de sección trapezoidal de 0.52 m \* 0.62m compuestas por un núcleo central de hormigón armado de 0.32m de diámetro las cuales se encuentran enchapadas en losas cerámicas, existen a ambos lados de cada columna estructural 2 columnas de mármol de 200 mm de diámetro, que dan origen a la forma de arco que define cada umbral, sobre las

columnas estructurales se apoya la viga de cerramento que sirve de apoyo a la cúpula de cierre.

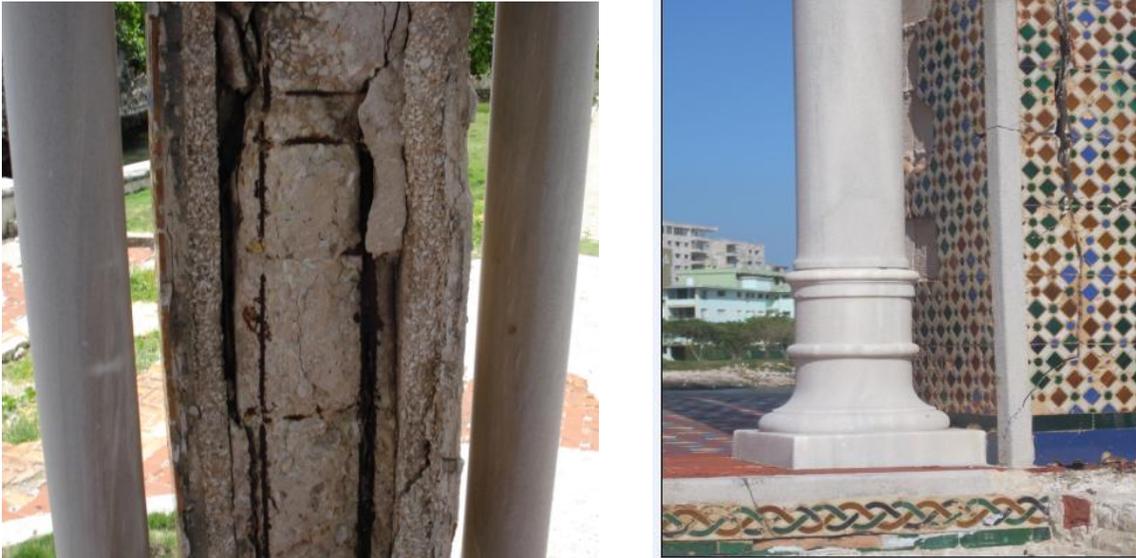
### **-COLUMNAS ESTRUCTURALES.**

En las columnas estructurales se pudo observar la presencia del revestimiento de losas cerámicas y se puede apreciar:

- Perdida de recubrimiento
- Aceros expuestos y oxidados
- Perdida de sección de aceros en algunas zonas
- Grietas verticales de hasta 4mm en el núcleo de la misma

Existen otras columnas cuyo revestimiento de losas presentan grietas o fisuras, por lo cual denota que la estructura en su interior pudo haber sufrido delaminación por la corrosión de la armadura.

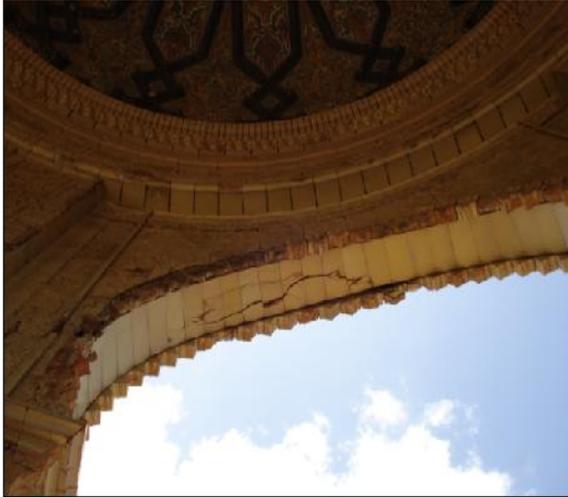
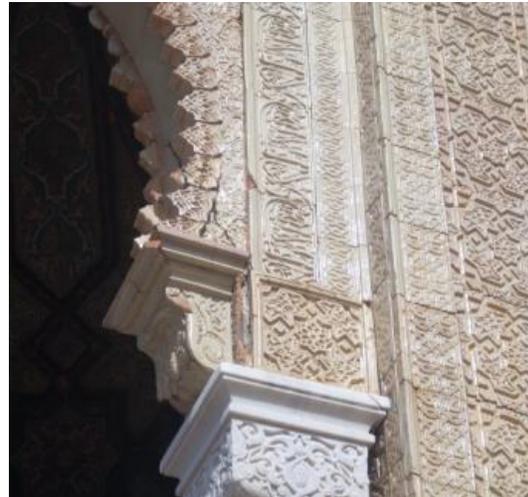
**-ARCOS.**

En este elemento se observan fisuras de hasta 3mm y grietas de 6mm en sentido longitudinal en la cara inferior de algunos arcos que no comprometen la función estructural del objeto de obra. Las mismas deben de ser intervenidas de acuerdo a las recomendaciones realizadas posteriormente.

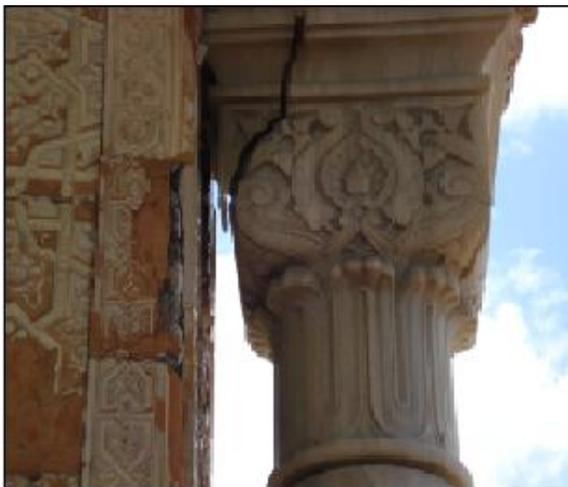
**-COLUMNAS DE MARMOL.**

En el plano de arranque de los arcos y su apoyo sobre las columnas se aprecian grietas de hasta 5mm y en algunos casos existen fracturas en la parte superior de las columnas de mármol que comprometen su capacidad resistente.

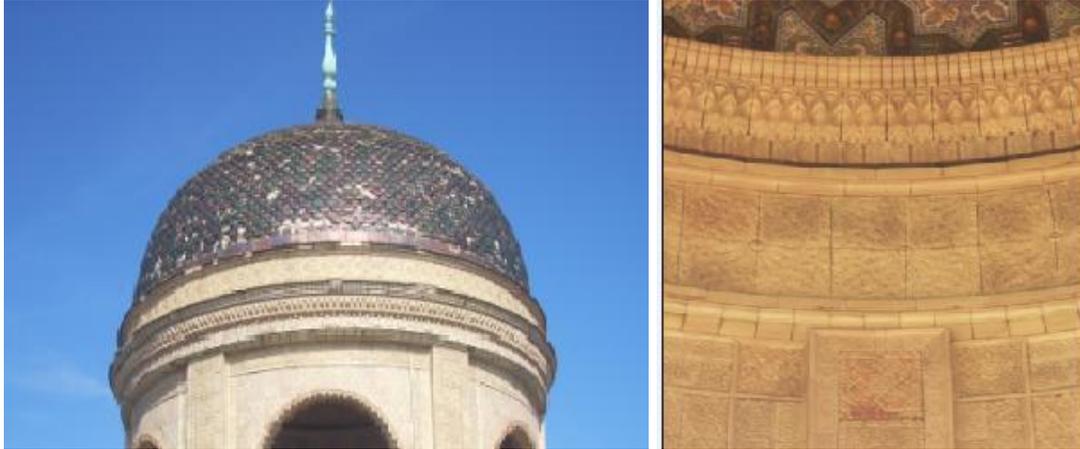
## **-CUPULA Y ANILLO PERIMETRAL.**

Tanto la Cúpula como la viga perimetral de cierre no presentan daños visibles que puedan comprometer la estructura, solo algunas afectaciones en su interior que deben ser resueltas antes de acometer un necesario proceso de restauración de su imagen.

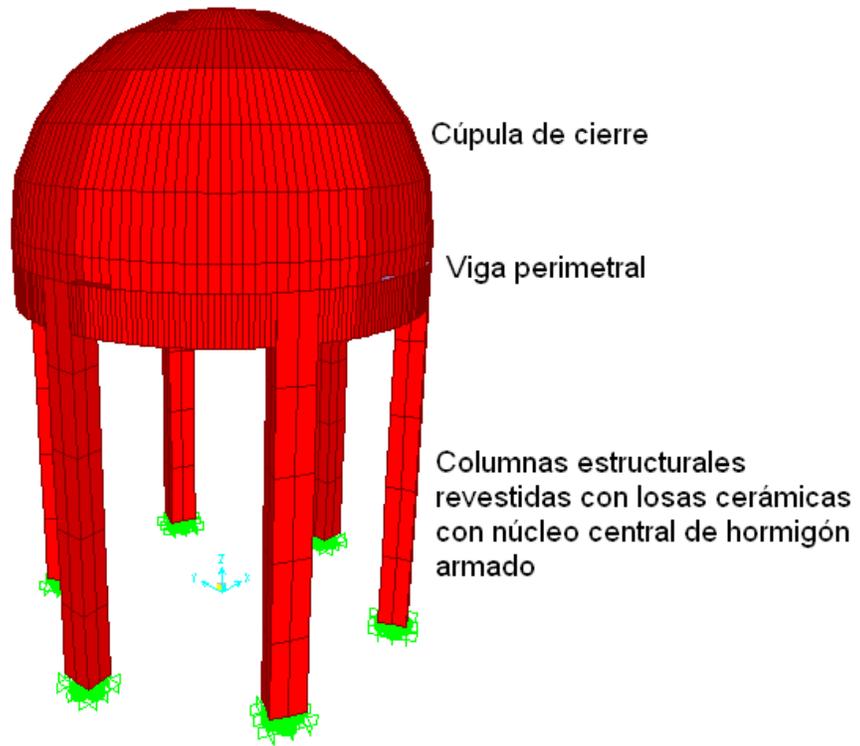
*Elementos estructurales a considerar en el proceso del primer modelo 1*

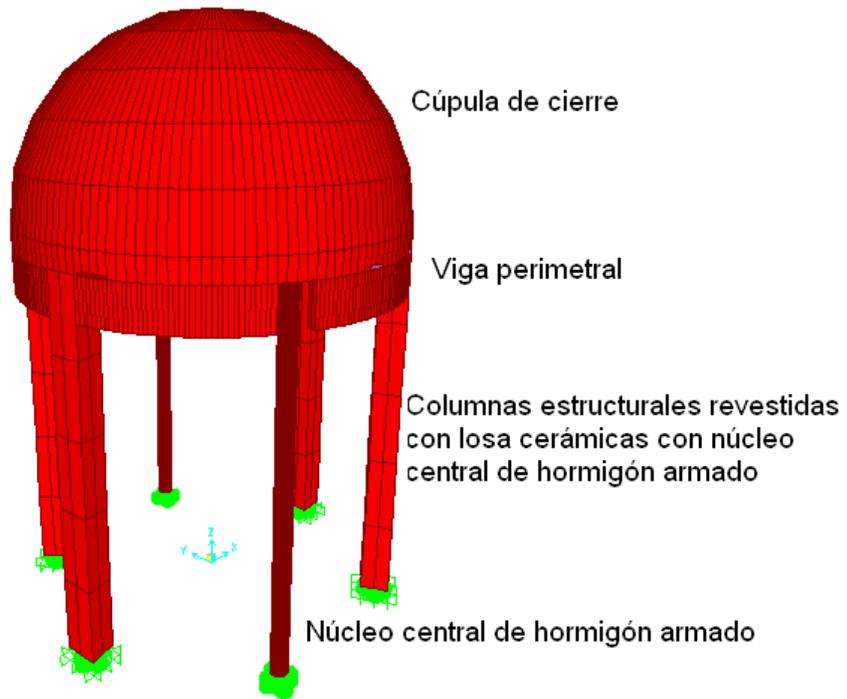
*Elementos estructurales a considerar en el proceso del segundo modelo*

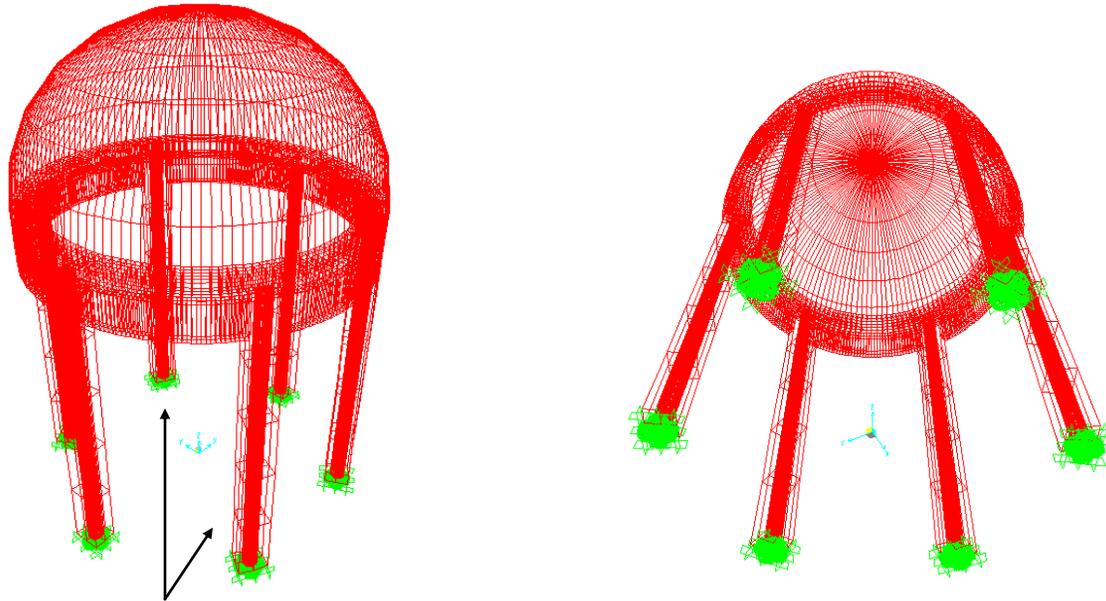
Este está compuesto por 5916 nodos, 2904 elementos tipo shell, y 1320 elementos tipo sólidos.

Presencia de las columnas de mortero que si se usaron en el modelo.

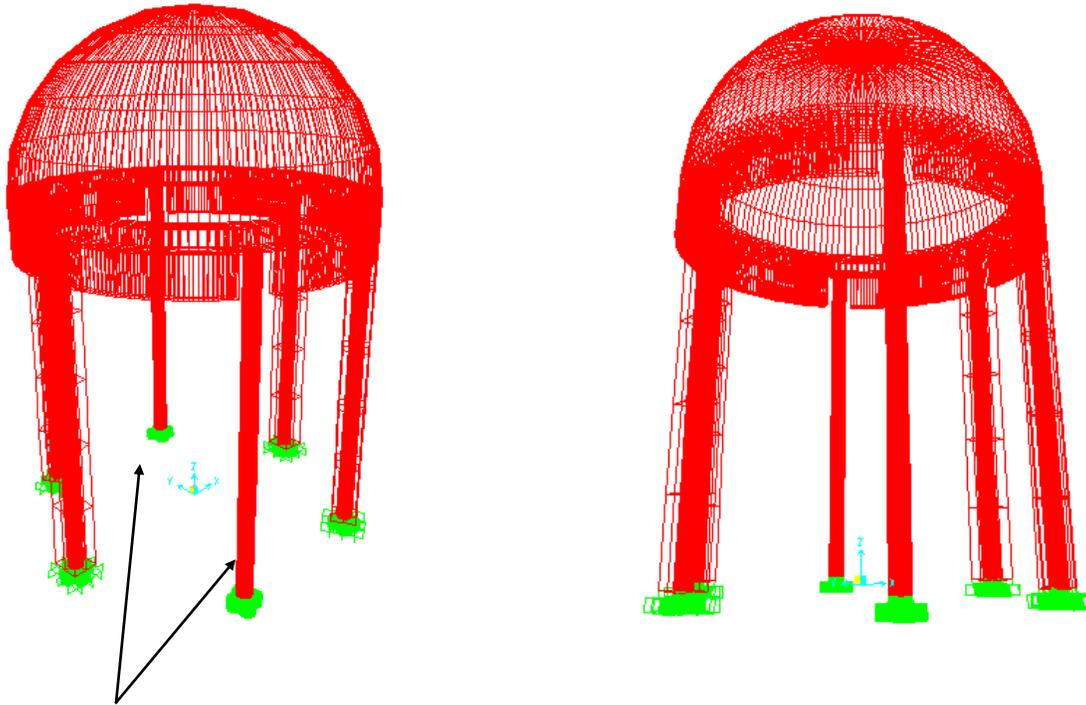
Por lo que este modelo está compuesto por 5820 nodos, 2904 elementos tipo shell y 1280 elementos tipo sólidos.

Falta de las columnas de mortero que no se utilizaron en el modelo

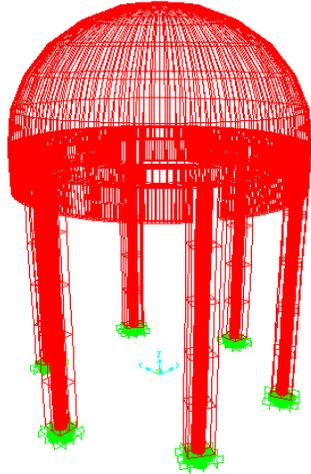
- Deformada del elemento a partir del estado de carga de peso propio.

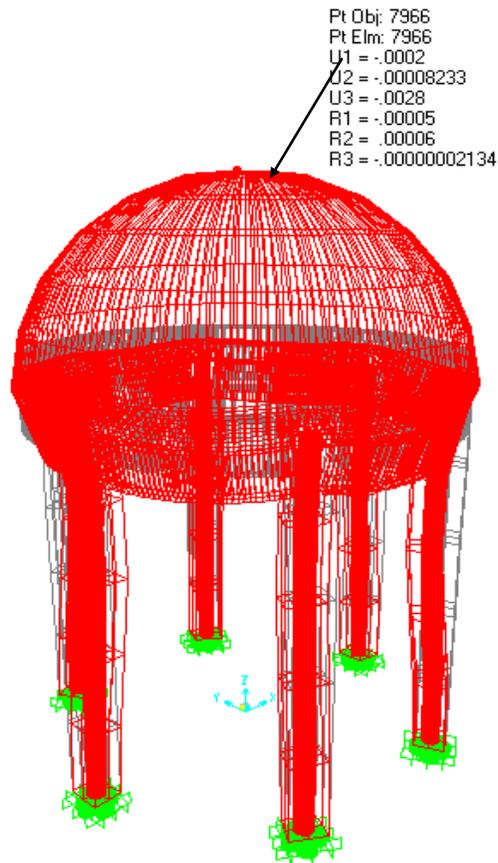
Muestra simultánea del elemento deformado y el no deformado (m).

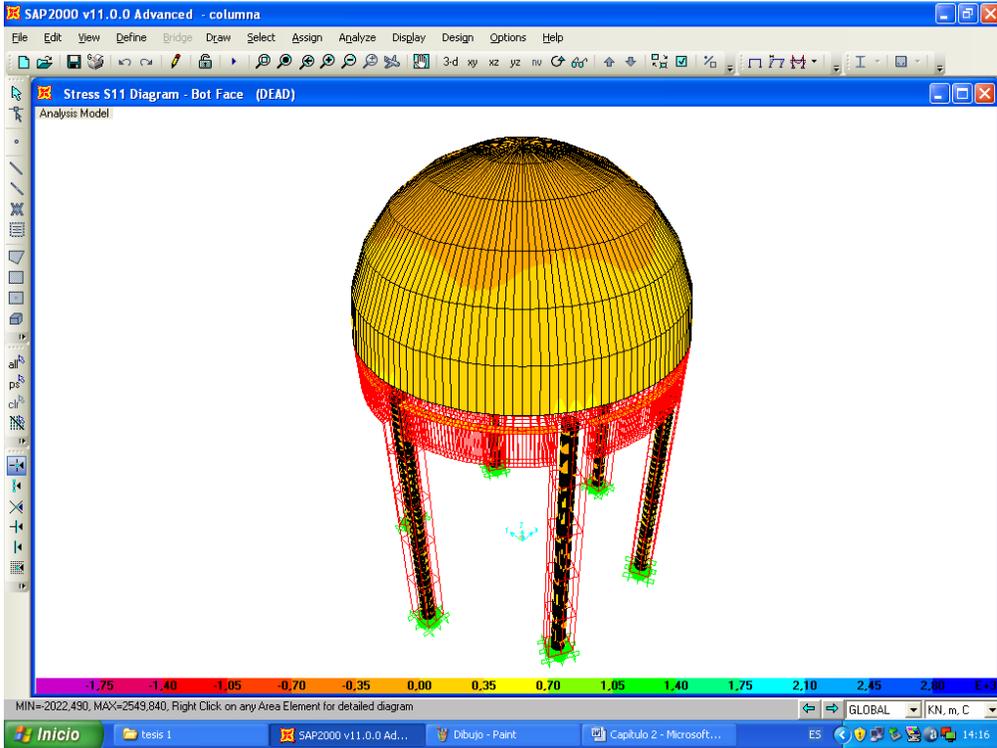
Tensión componente en el eje x de la cúpula de hormigón en (kPa)

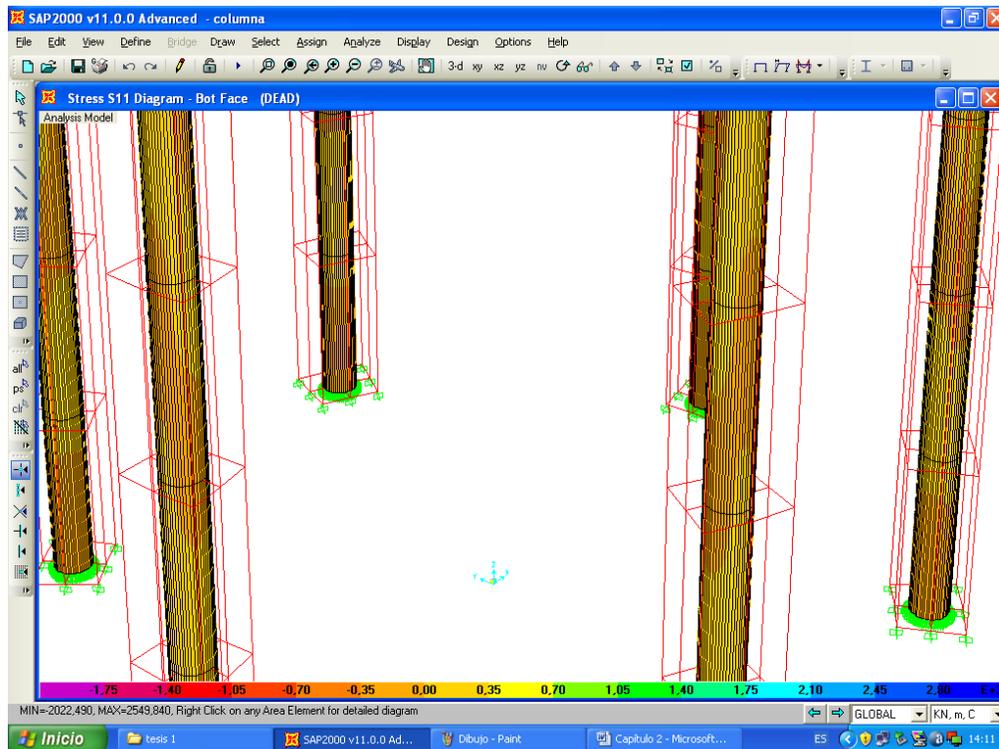
Tensión componente en el eje x del núcleo central de la columna de hormigón en (kPa)

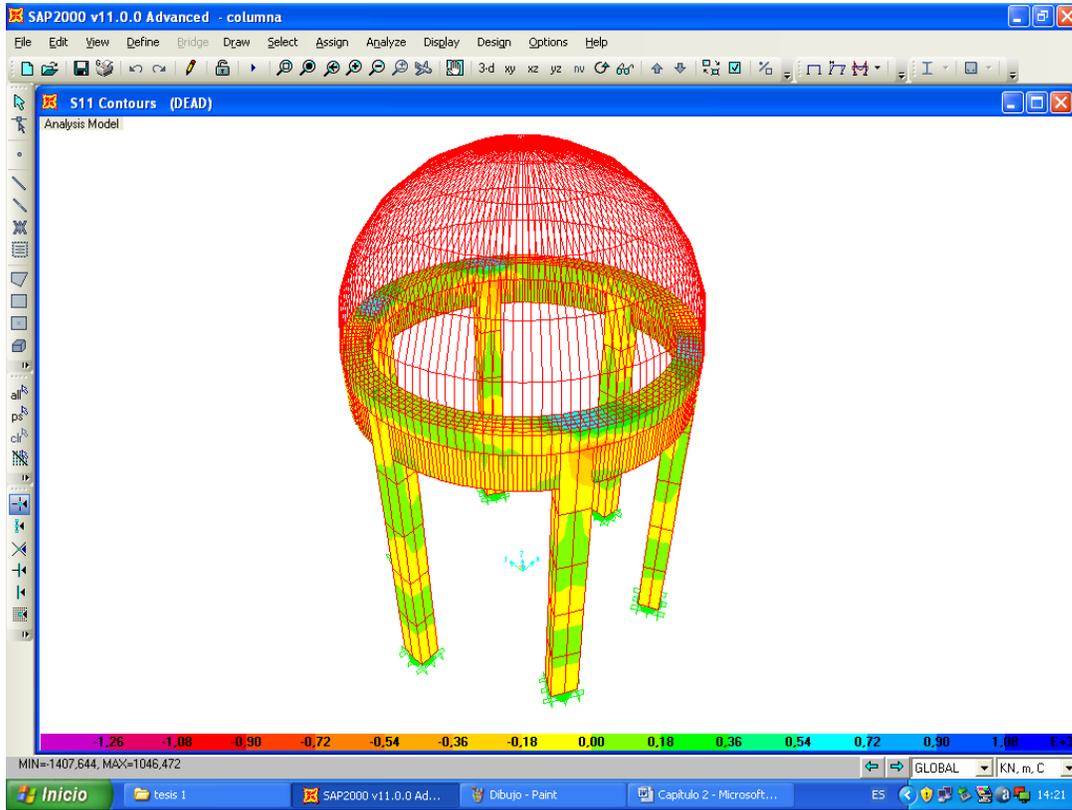
Tensión componente en el eje x de las columnas exteriores y la viga perimetral en (kPa)

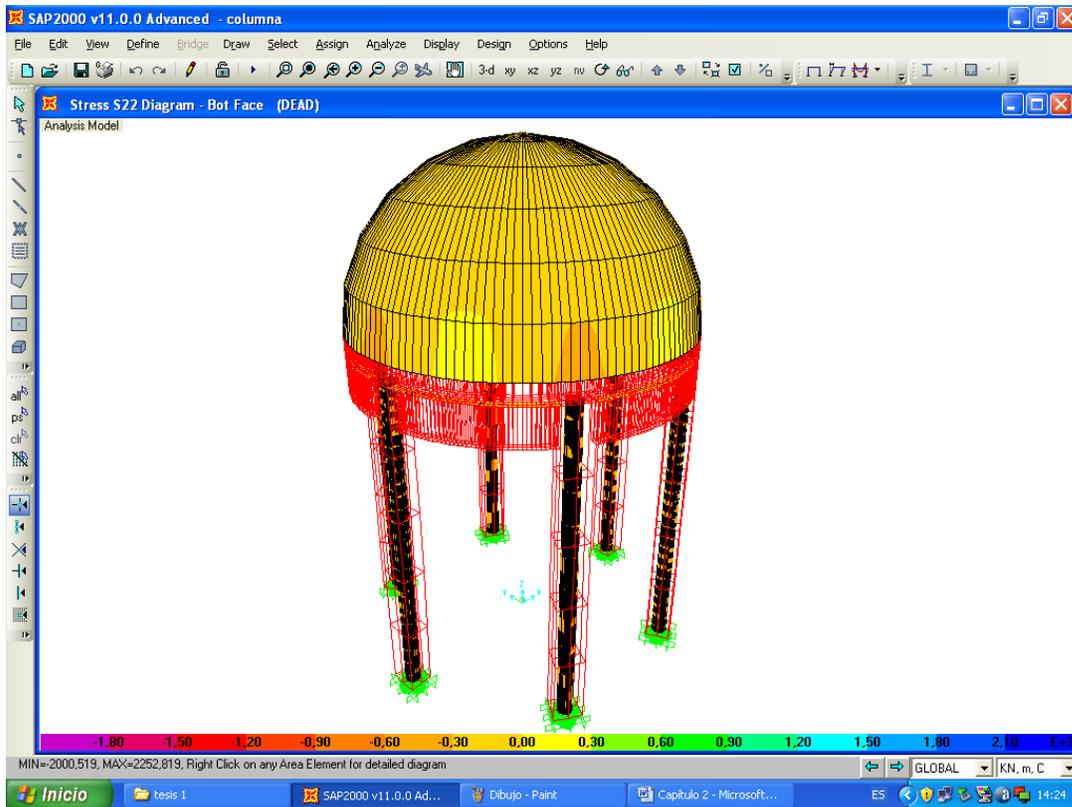
Tensión componente en el eje y de la cúpula de hormigón en (kPa)

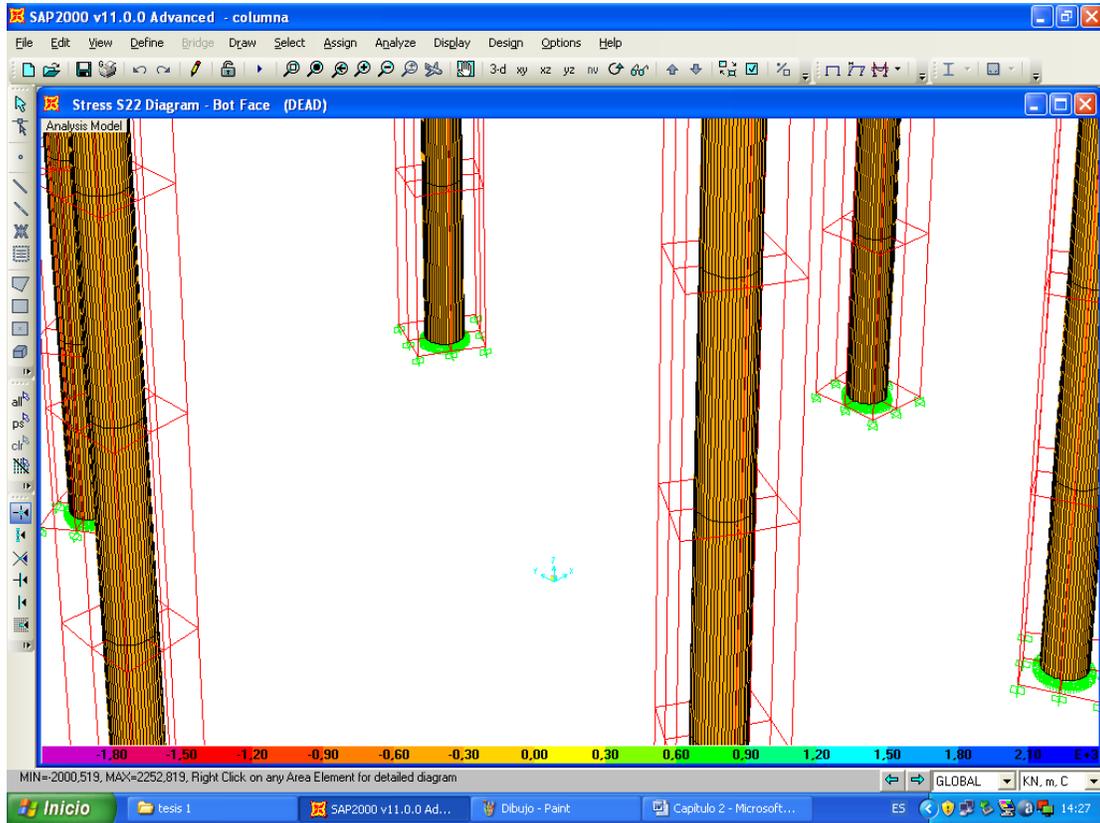
Tensión componente en el eje y del núcleo central de la columna de hormigón en (kPa)

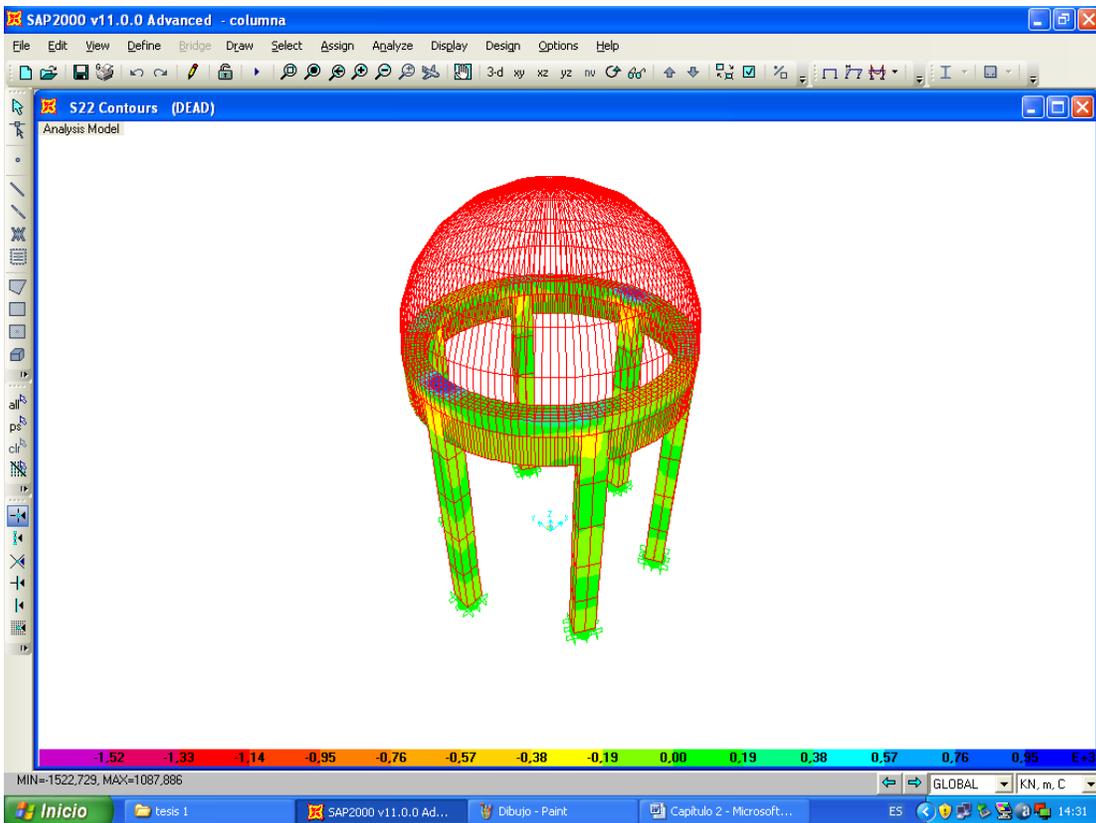
Tensión componente en el eje y de las columnas exteriores y la viga perimetral en (kPa)

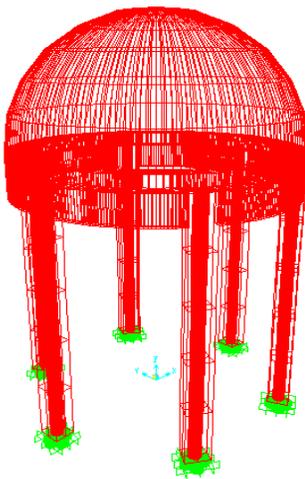
- Deformada del elemento a partir de la combinación peso propio y viento extremo.

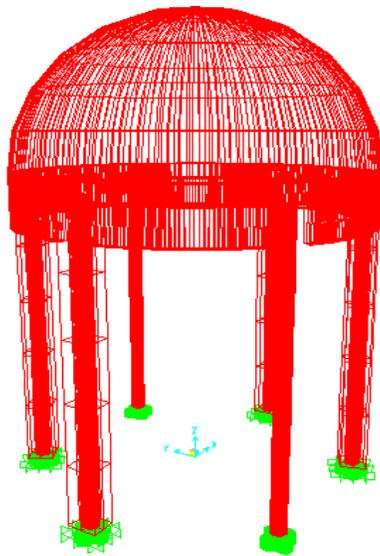
- Deformada del elemento a partir del estado de carga de peso propio.

En la primera parte se presenciaron una serie de resultados del modelo 1 dados por el programa **SAP2000 v 11**, lo que describe una serie de tensiones y deformaciones en cada uno de los ejes de la estructura a partir de los estados de carga a que está sometida el objeto de obra en su estado inicial. En esta parte del modelo se analizará cada uno de los resultados obtenidos sin la presencia de dos de las seis columnas perimetrales que rodean el núcleo central de hormigón con la reducción del 10% del módulo de elasticidad inicial para determinar la concentración de tensiones y deformaciones en cada uno de los elementos restantes y su comportamiento en la estructura. Los resultados generales de la modelación se darán a conocer en las conclusiones parciales del capítulo para determinar con exactitud la propuesta de intervención a que estará sometida la estructura.

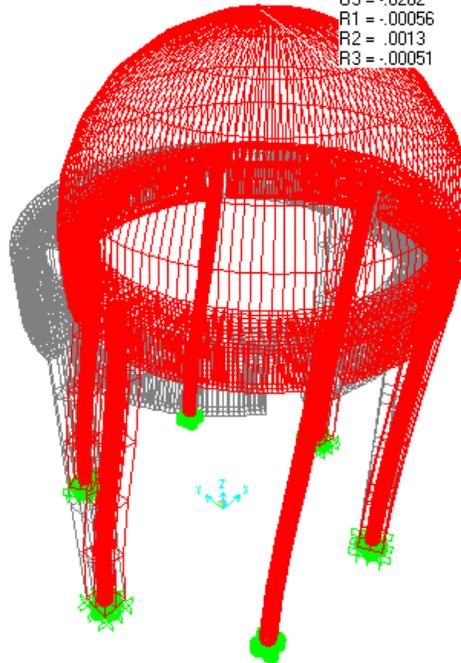
Pt Obj: 7900  
Pt Elm: 7900  
U1 = .0579  
U2 = -.0033  
U3 = -.0202  
R1 = -.00056  
R2 = .0013  
R3 = -.00051

Muestra simultánea del elemento deformado y el no deformado (m)

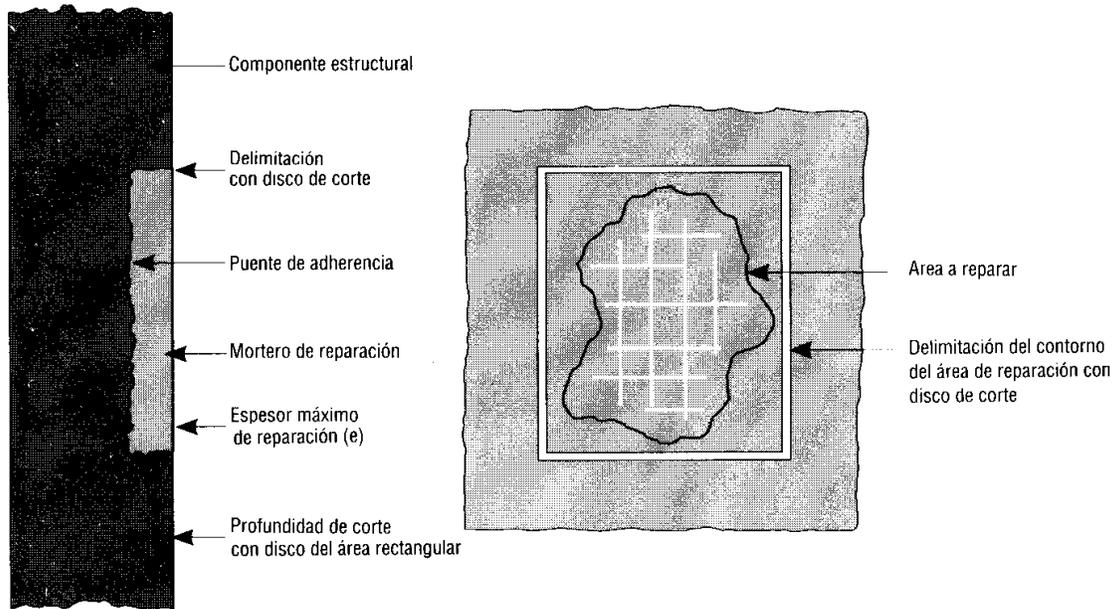
Se saneará las superficies afectadas, se realizará diagonal o chanfleado con el objetivo de garantizar adherencia mecánica en el proceso de restauración. Para lograr tal objetivo se debe emplear medios mecanizados como pequeños discos de corte, trabajo que se conjugará con operaciones manuales para lograr que al final se logre una superficie adecuada.

Para este trabajo requiere el uso de mano de obra especializada y accesorios adecuados, se requiere cuidados con relación al control del espesor de corte para no dañar estribos o anillos ni acero de refuerzo.

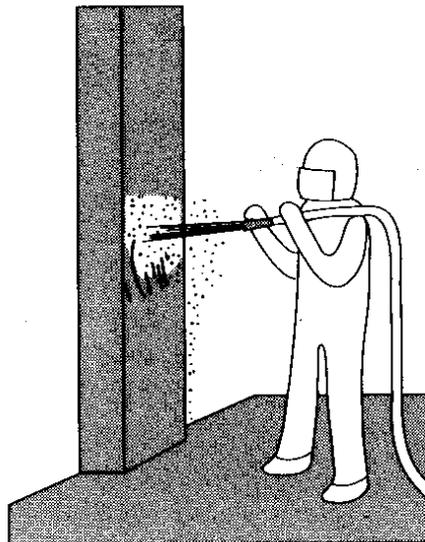
Primeramente mediante el empleo medios mecánicos o manuales se librará de restos de hormigón a los refuerzos en todo su alrededor y posteriormente se eliminará toda presencia de oxido y suciedades. La limpieza de superficies se realizara con chorro de agua a alta presión y la limpieza de las armaduras se realizara mediante chorro de arena o medios que se dispongan.

En el caso de chorros de agua, el agua proveniente de un tanque o de la red pública debe ser sometida a presión por una bomba y conducida a un adaptador por una manguera de alta presión.

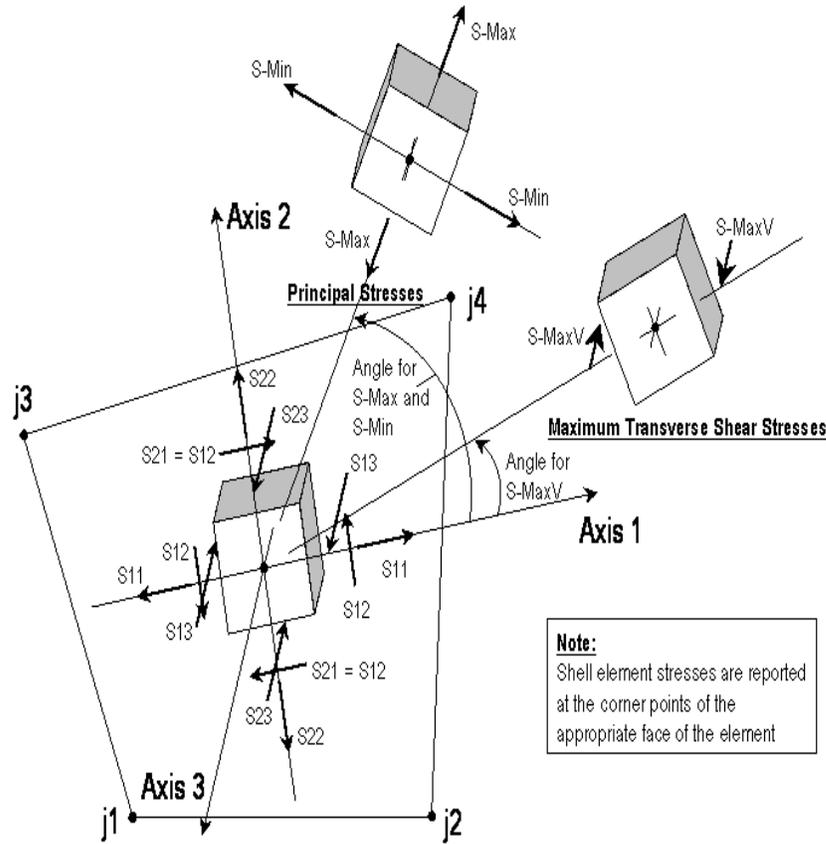
The figure below illustrates the positive directions for shell element internal stresses S11, S22, S12, S13 and S23. Also shown are the positive directions for the principal stresses, S-Max and S-Min, and the positive directions for the maximum transverse shear stresses, S-Max-V.
