TRABAJO DE DIPLOMA

COMPORTAMIENTO DE LOS SISTEMAS DE
IMPERMEABILIZACIÓN CON LÁMINAS BITUMINOSAS
EN LA PROVINCIA VILLA CLARA

AUTOR: RAFAEL ORDAZ TORRIJO.

SANTA CLARA
CURSO
2008-2009

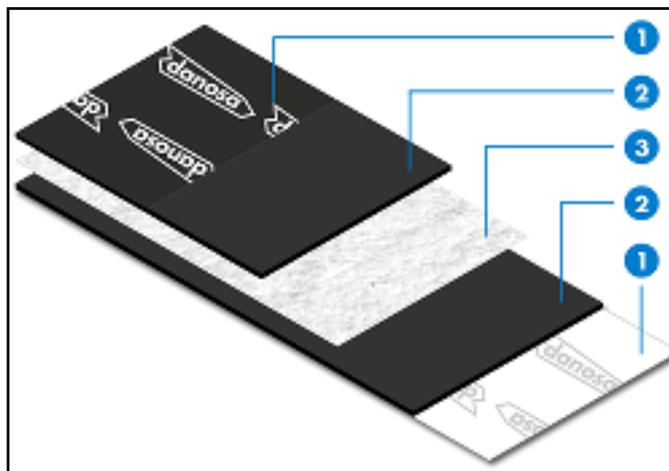
Figura 1.1 composición de la lámina

1. film plástico
2. betún modificado con elastómeros (SBS)
3. fieltro de fibra de vidrio

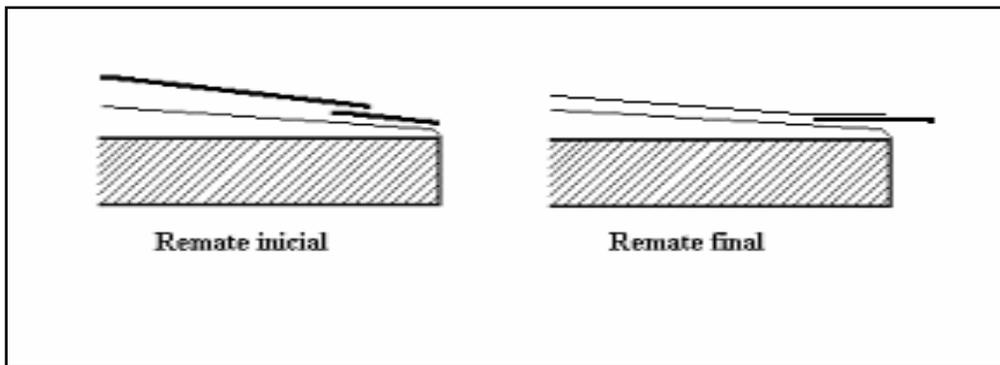
Figura 1.7 Solución mediante caída libre

- Los aleros poseerán gotero y deberán tener un vuelo no menor de 30 cm. Esta especificación no la impone el sistema, sino que se recomienda en función de la protección de la fachada de la edificación.
- El área donde caigan las aguas debe tratarse para evitar las salpicaduras a la pared y garantizar un drenaje superficial u oculto. Según las normas, suelen recomendar que no se emplee para alturas mayores de 6 m y no utilizar sobre otras impermeabilizaciones cuya protección pueda ser afectada.

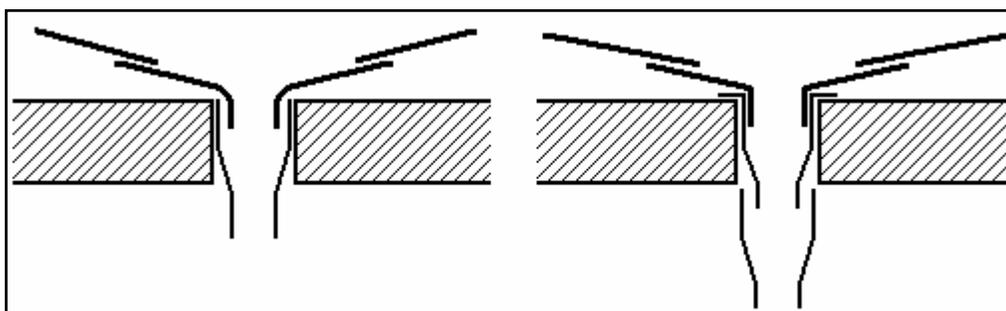
Figura 1.6 Bajante pluvial con remate inicial sin cazoleta y con cazoleta

- La bocina del tubo deberá estar de 10 a 20 mm por debajo del plano de la impermeabilización para posibilitar los remates sin que se produzcan encharcamientos que puedan ocasionar deterioro de la lámina de forma que se filtre y provoque bolsas de agua debajo de la lámina.
- Podrán estar o no empotrados en los elementos constructivos, esto elimina la posibilidad de su mantenimiento y por lo general, ante obstrucciones y otros desperfectos, produce grandes daños al elemento que los contiene
- La entrada de todo bajante debe estar protegida con una rejilla o globo protector removible (cubiertas) para retener los residuos que puedan obstruirlos.

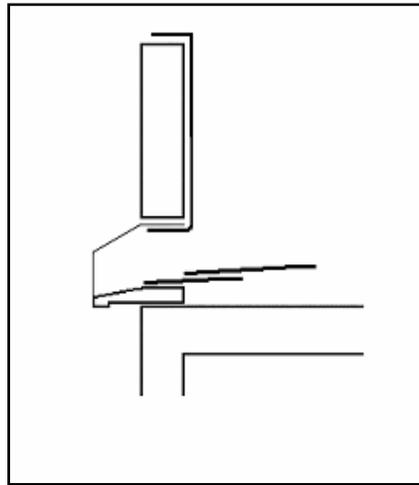
Figura 1.7 Solución mediante gárgola

- Su sección será rectangular para facilitar la ejecución de los remates y su perímetro interior será similar al diámetro que le correspondería a un bajante pluvial según el área tributaria
- Su sección interior deberá estar de 10 a 20 mm por debajo del plano de la impermeabilización para posibilitar los remates sin que se produzcan encharcamientos
- No drenar sobre otras impermeabilizaciones cuya protección pueda ser afectada.

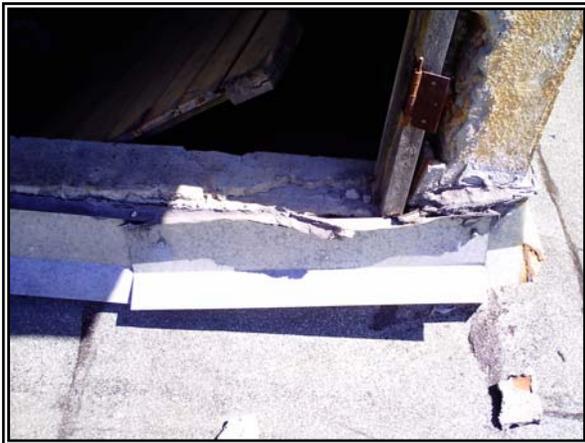
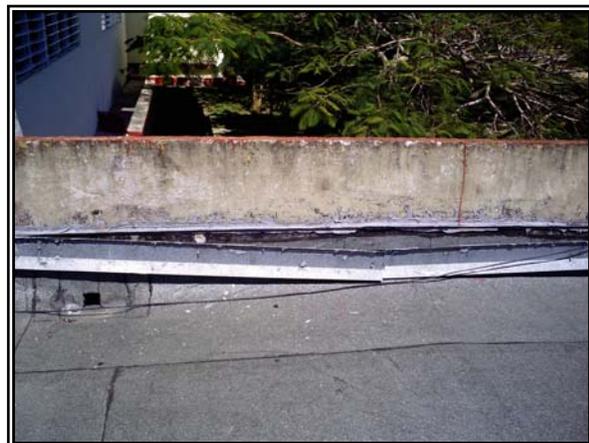
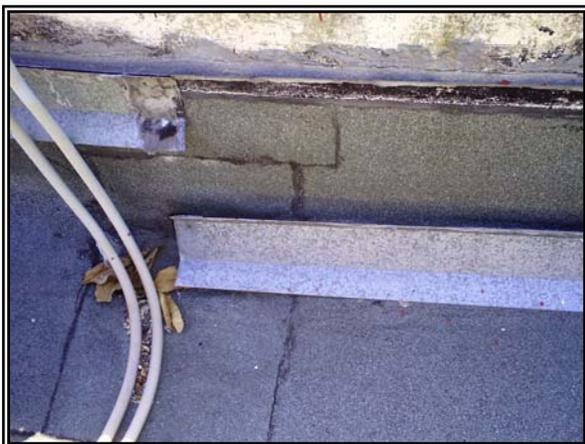
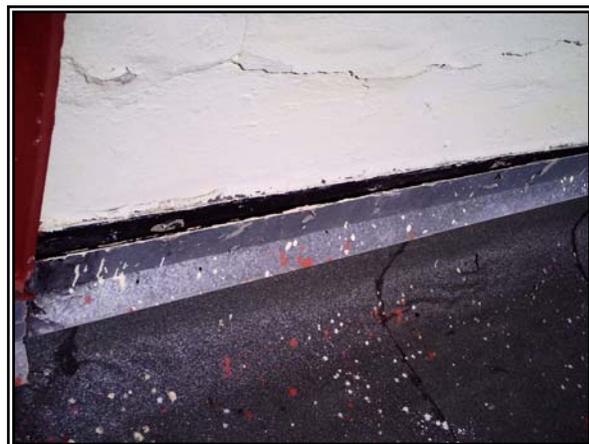
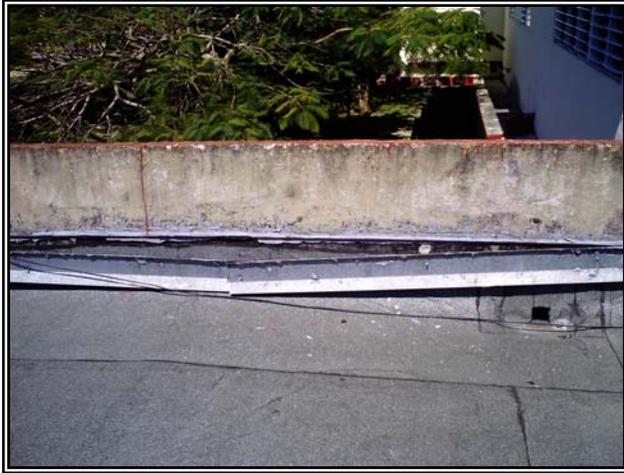
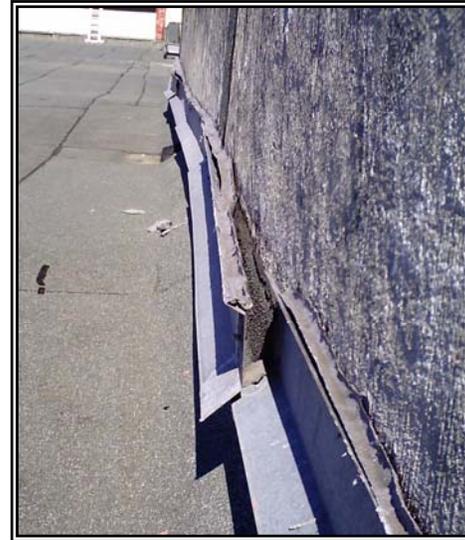
La pérdida de los agarres de los flashing provocan el despegue, causas que lo originan su propio peso ya que son de cinc galvanizado, según por norma su esparcimiento es de 25cm y estos en un 70% se encuentran espaciado al doble, esto provoca vulnerabilidad de las láminas en los remates verticales (Figuras 2,3,4,5,6 y 7.).

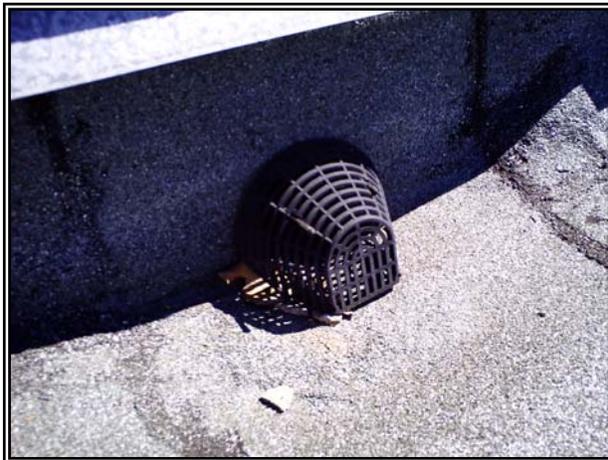
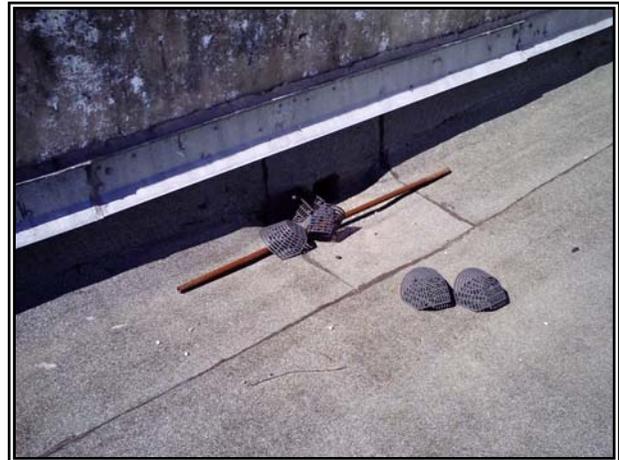
Figuras 8 y 9.

Las gárgolas no presentan las rejillas de reboso aunque están presente en la cubierta pero no cumplen su función ya que no están colocada en los orificios, estas causa trae como consecuencia obstrucciones en los mismos por presencia de restos de vegetación aledaña (Figuras 8, 9).

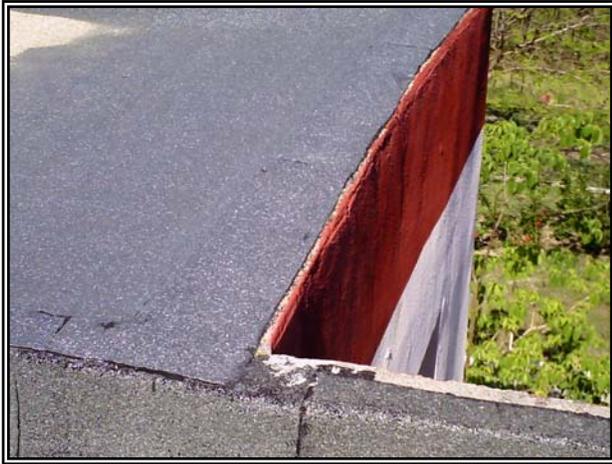
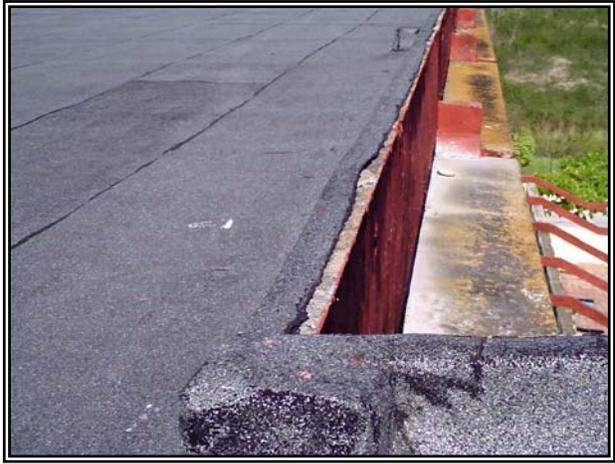
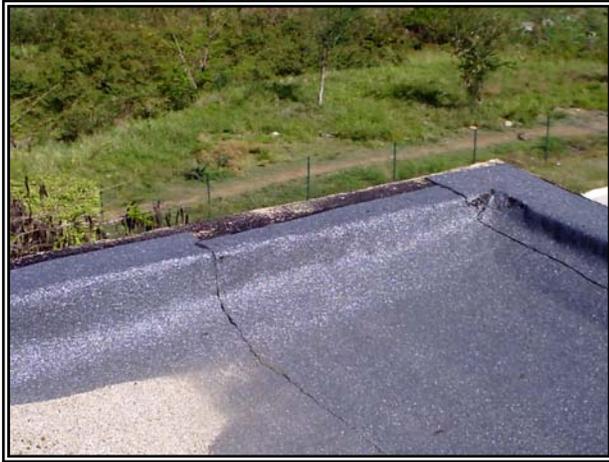
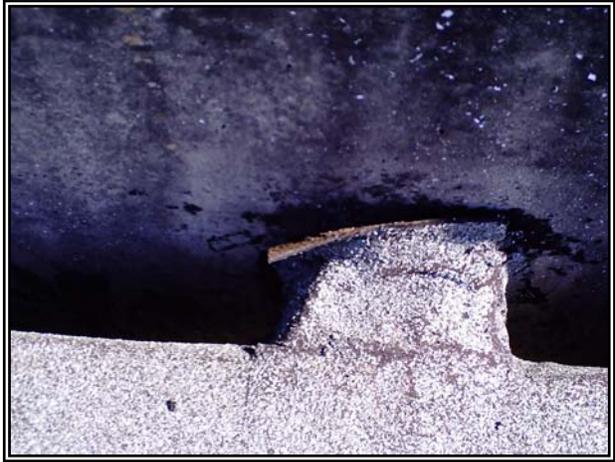
Despegue de la lámina en los remates contra paramentos verticales por problemas de incorrecta ejecución torna muy vulnerable los puntos más críticos de la cubierta, pues la entrada de agua por los mismos, continúa hacia el interior de la manta provocando filtraciones en zonas alejadas del punto de entrada (Figuras 11, 12, 13 y 14.).

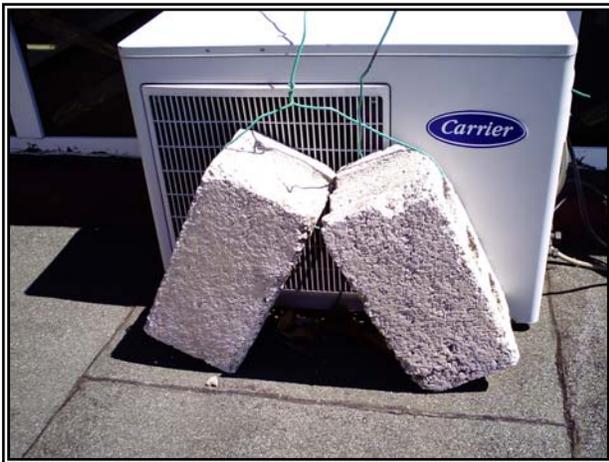
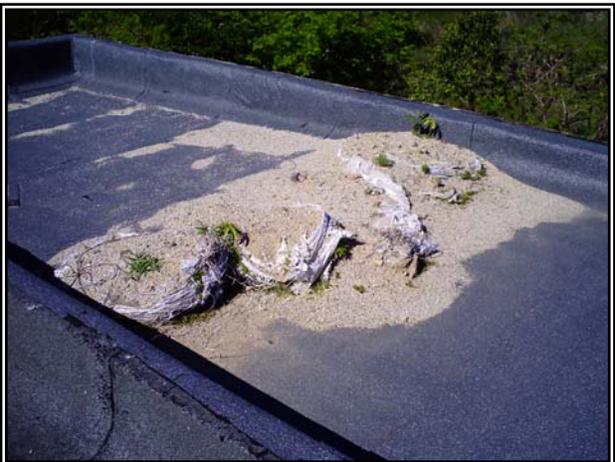
Figuras 15 y 16.

Presencia de restos materiales almacenados en cubierta (Figuras 15 y 16.).

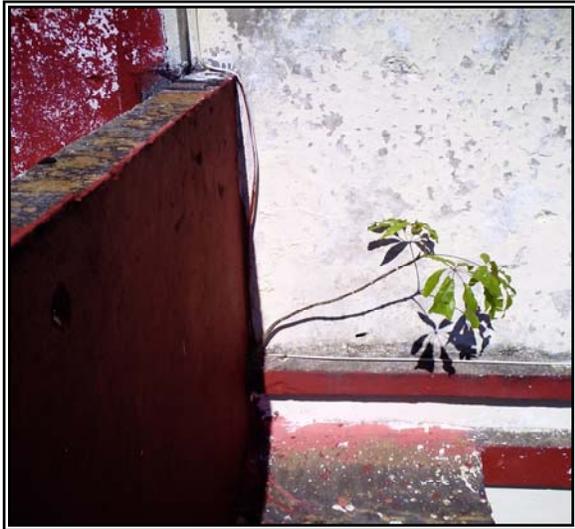
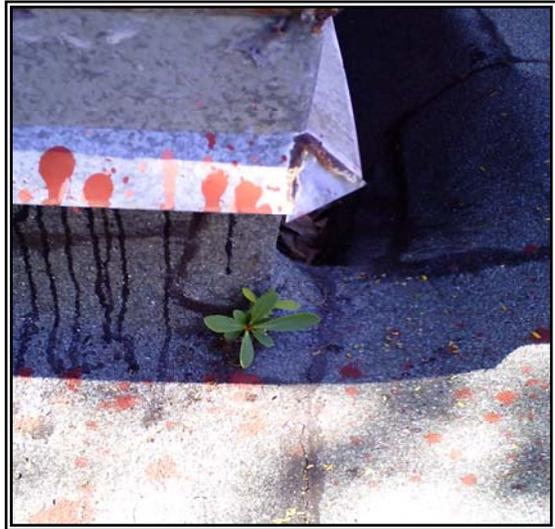
Figuras 17 y 18

Presencia de vida vegetal (Figuras 17 y 18.)

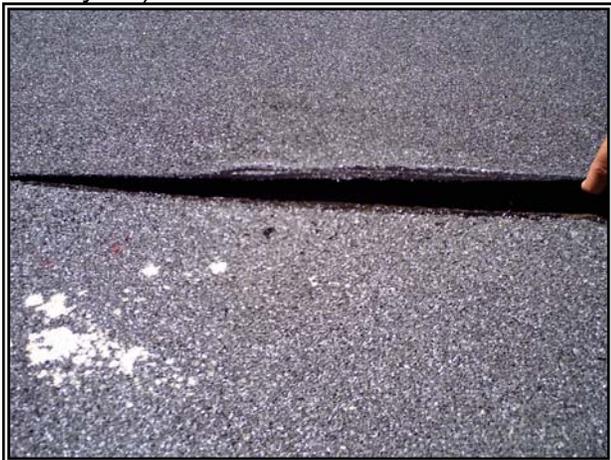
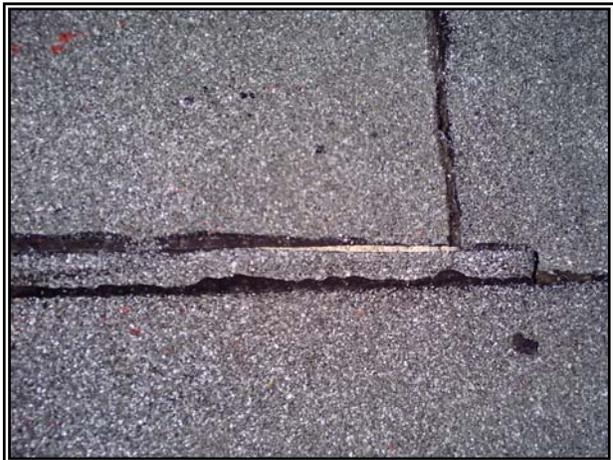
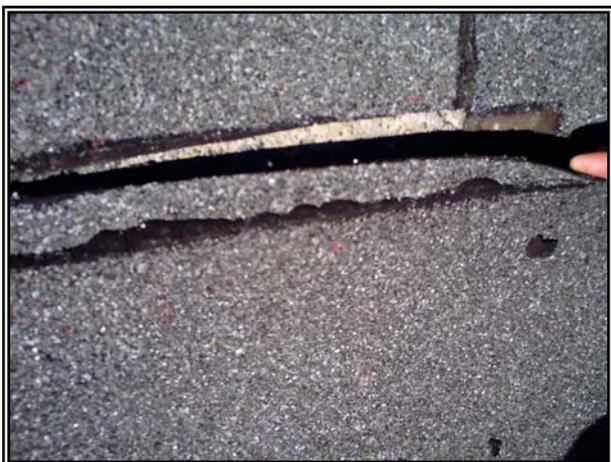
Figuras 20, 21 y 22.

En algunos lugares incorrecta adherencia de los solapes de la manta en el plano horizontal, Este deterioro permite la entrada de humedad hacia el interior (Figuras 19, 20 y 21).

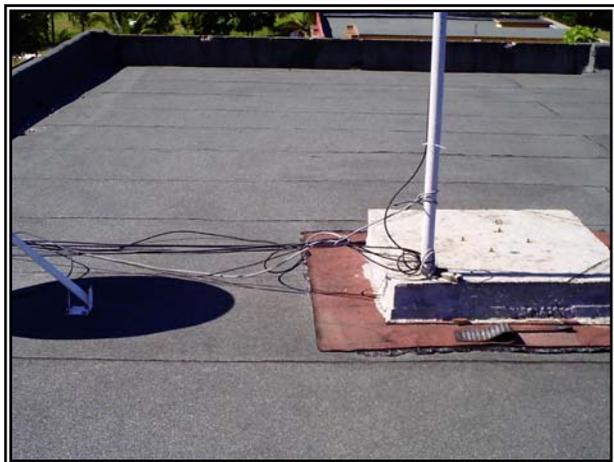
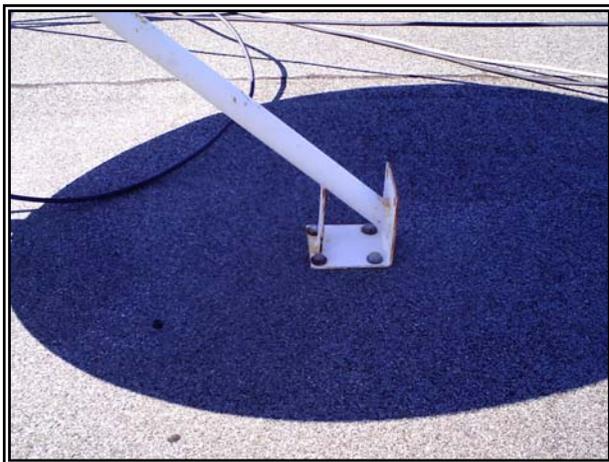
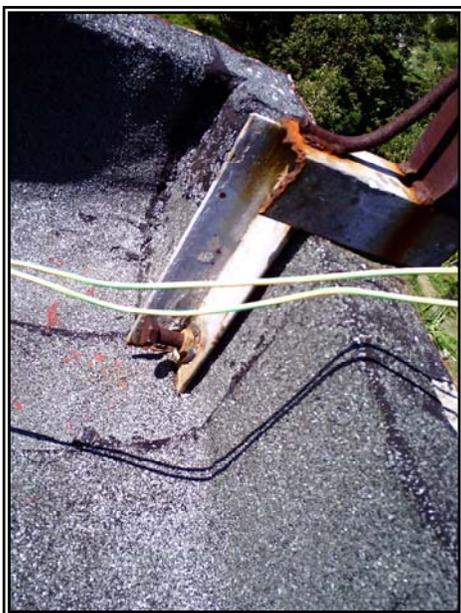
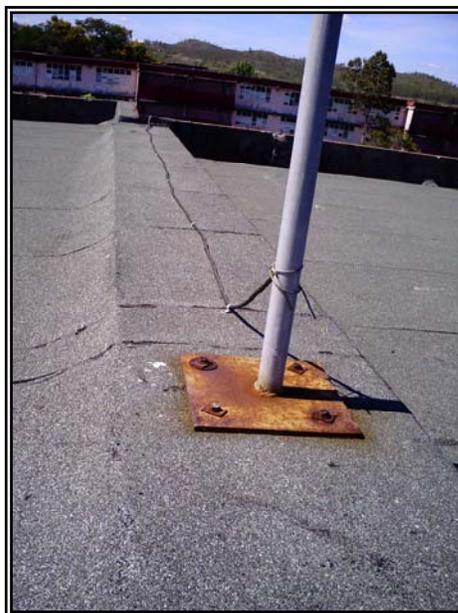
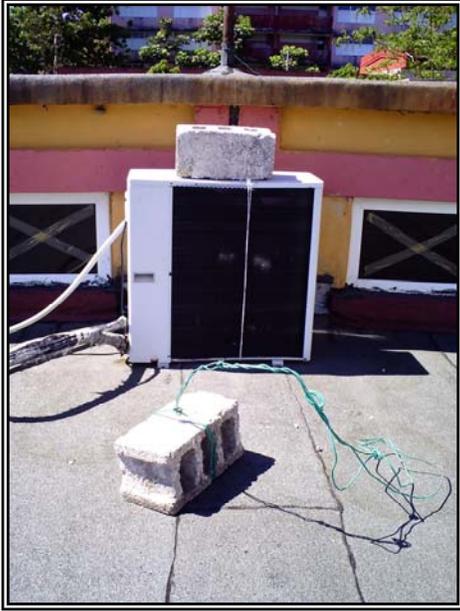
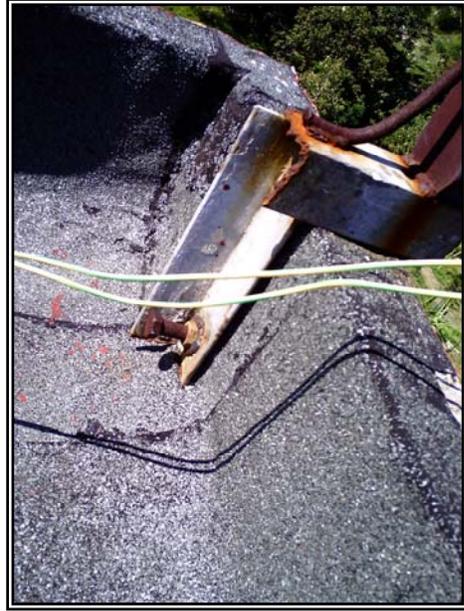
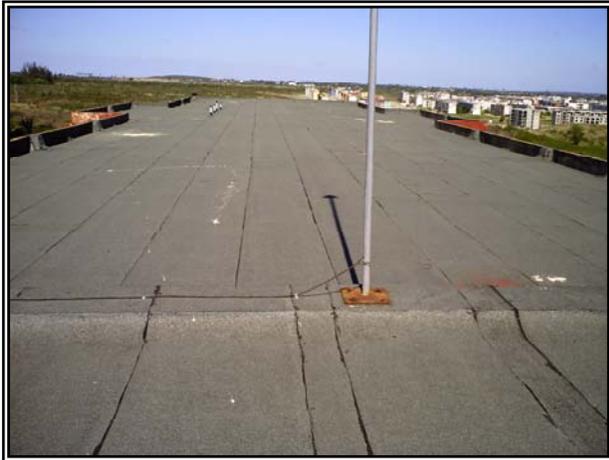
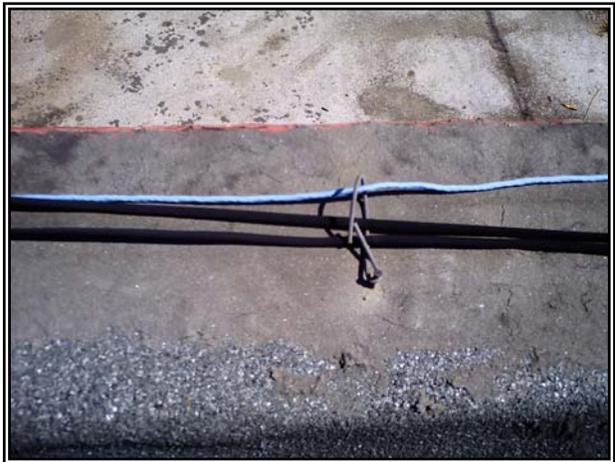
Incorrecto montaje de elemento como antenas y pararrayo equipos de clima colocados directamente sobre la lámina esto afecta la durabilidad de la misma (Figuras 23, 24, 25, 26, 27, 28,29 y 30.).

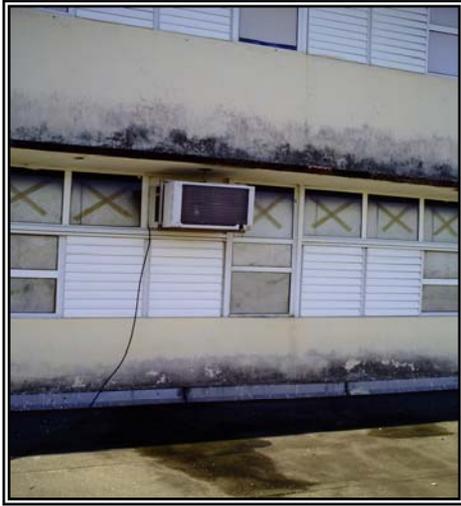
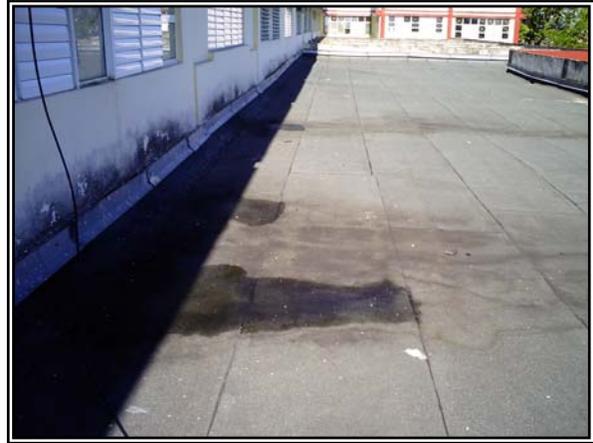
Figuras 31 y 32.

Encharcamiento permanente de la cubierta por la presencia de equipos de clima como aire acondicionado (Figuras 31 y 32).

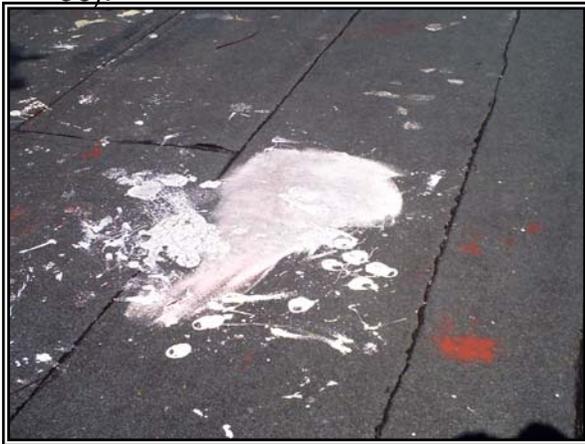
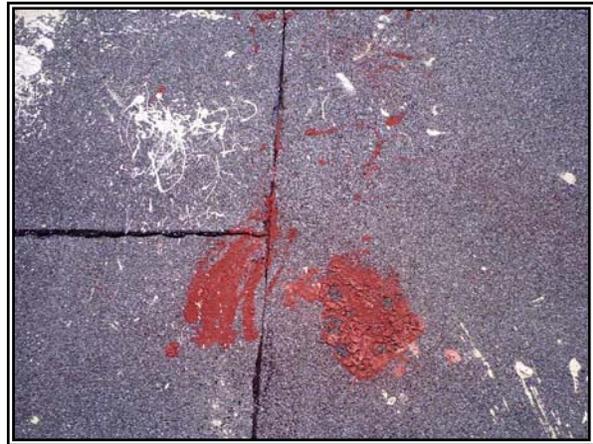
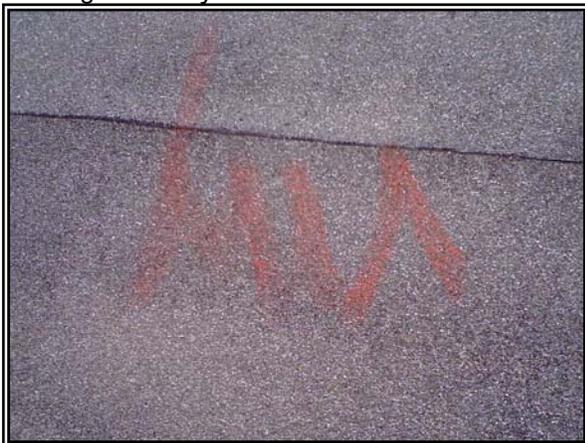
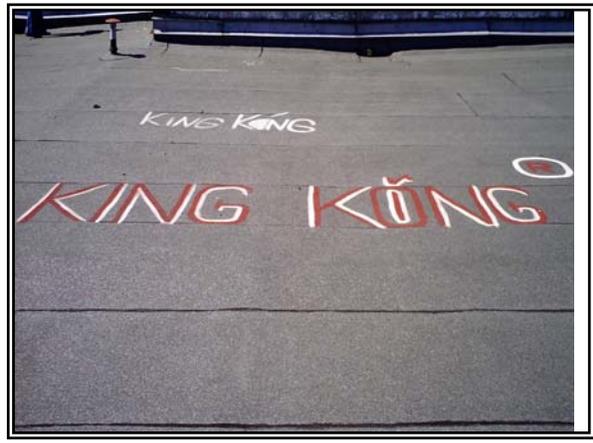
Maltrato de la lámina, perforada por elementos punzantes, presencia de pinturas en la superficie, por lo que afecta la calidad de la protección de la lámina (Figuras 33, 34, 35 y 36).

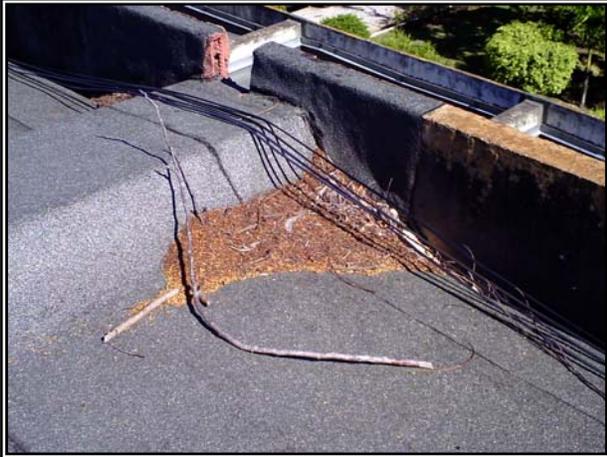
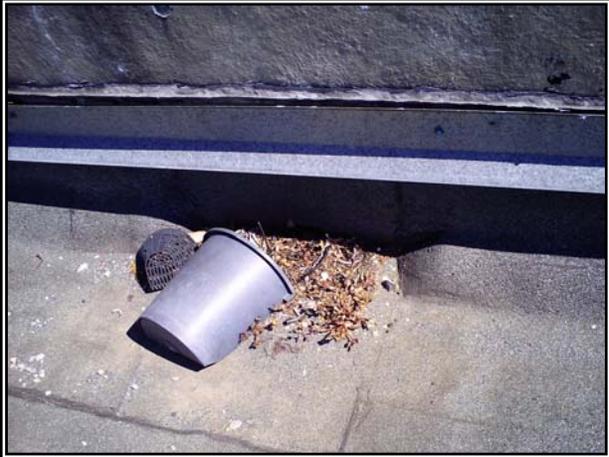
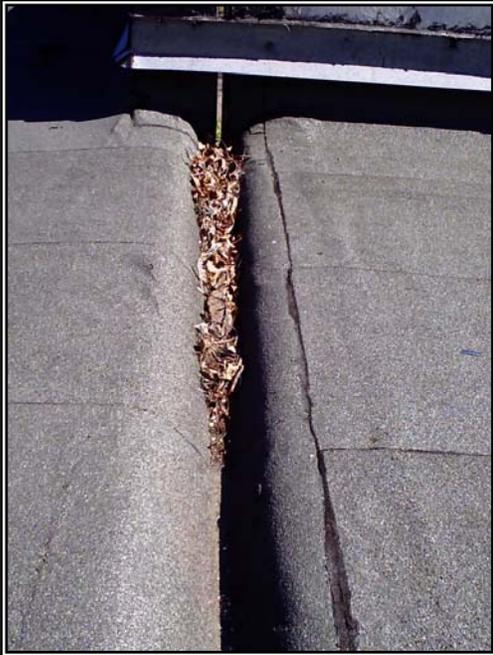
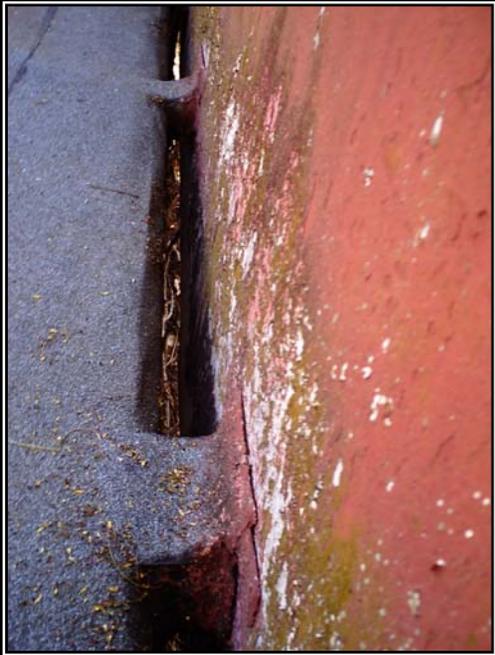
Obstrucción de las gárgolas y de la caída libre (Figuras 37, 38, 39 y 40.)

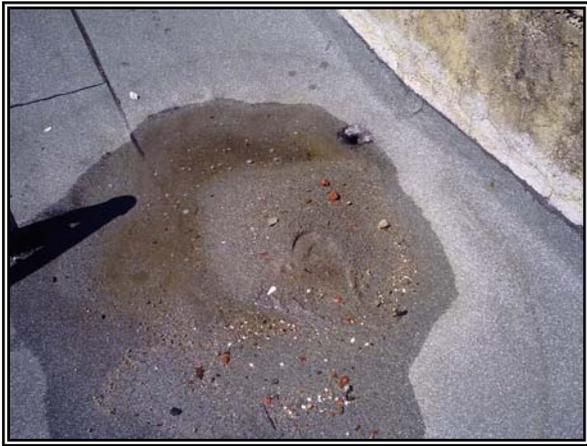
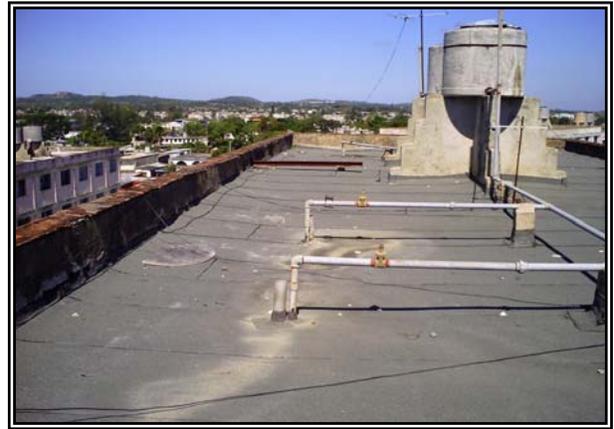
Figuras 42y 43.

Los bajantes no presentan protección por lo que esta causa trae como consecuencia obstrucciones en los mismos por presencia de restos de materiales almacenados en cubierta (Figuras 42 y 43).

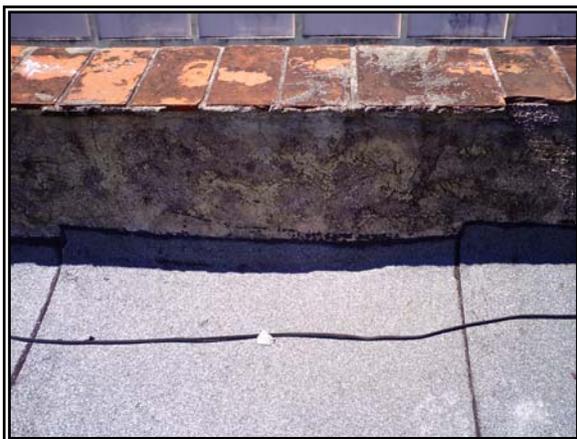
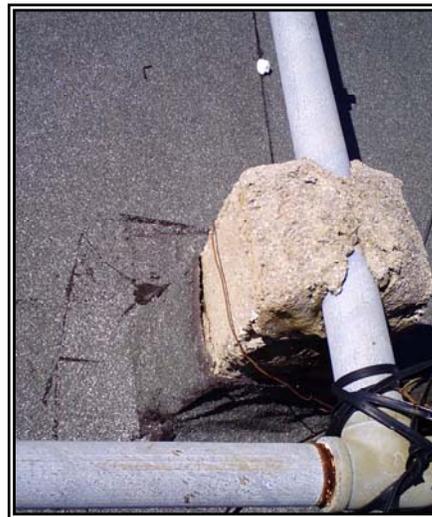
Figuras 44 y 45.

Despegue de la lámina en los remates contra paramentos verticales por problemas de incorrecta ejecución torna muy vulnerable los puntos más críticos de la cubierta, pues la entrada de agua por los mismos, continúa hacia el interior de la manta provocando filtraciones en zonas alejadas del punto de entrada (Figuras 44 y 45).

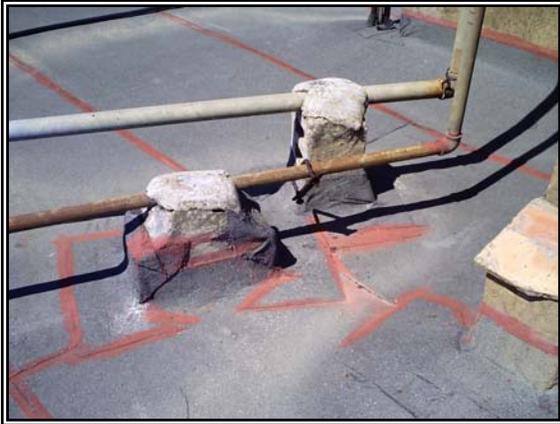
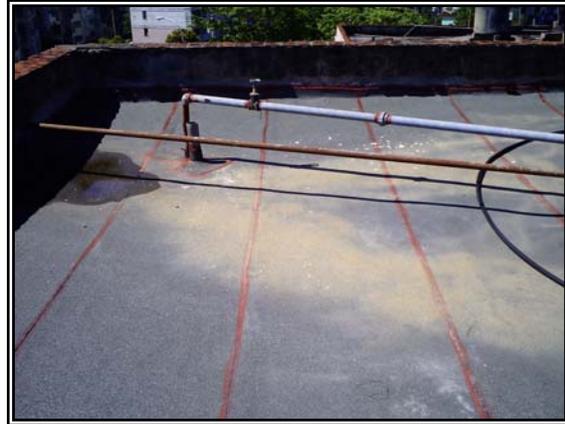
Figuras 45 y 46.

En algunos lugares incorrecta adherencia de los solapes de la manta en el plano horizontal, Este deterioro permite la entrada de humedad hacia el interior (Figuras 46 y 47).

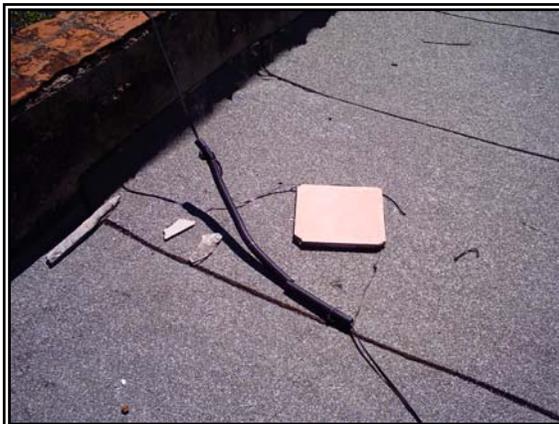
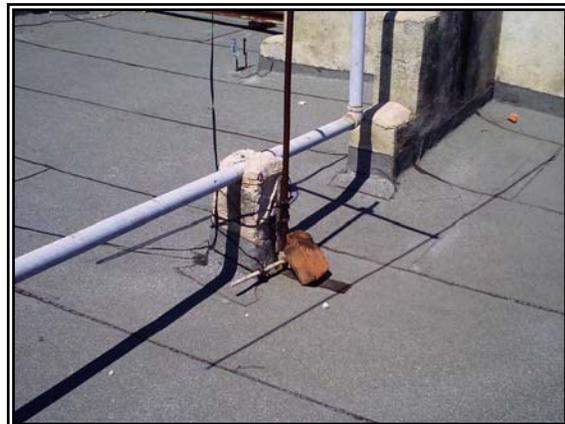
Figuras 47 y 48.

Presencia de restos materiales almacenados en cubierta (fotos 47y 48).

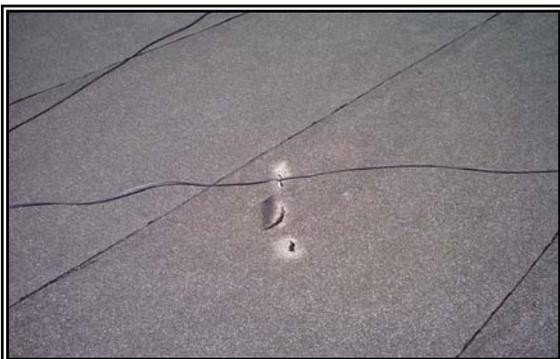
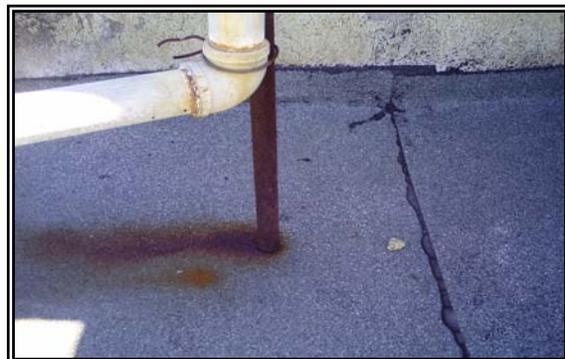
Figuras 49 y 50.

Maltrato de la lámina, perforada por elementos punzantes, presencia de pinturas en la superficie, por lo que afecta la calidad de la protección de la lámina (fotos 49 y 50).

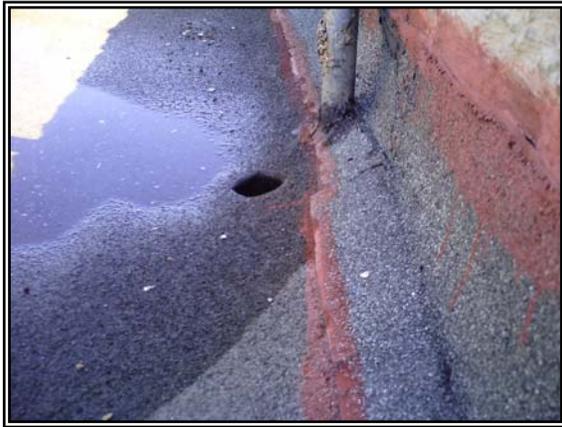
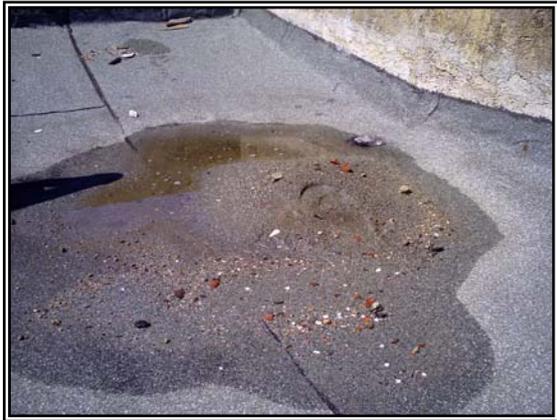
Figuras 51 y 52.

Encharcamiento en la cubierta por contrapendientes (Figuras 51 y 52).

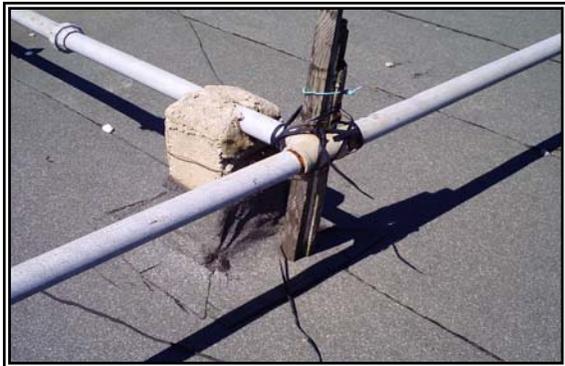
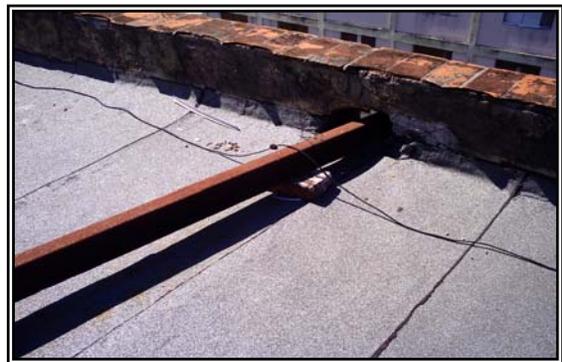
Figuras 53 y 54.

Incorrecto montaje de elemento como antenas y vigas de mudanza colocados directamente sobre la lámina esto afecta la durabilidad de la misma (Figuras 53 y 54).

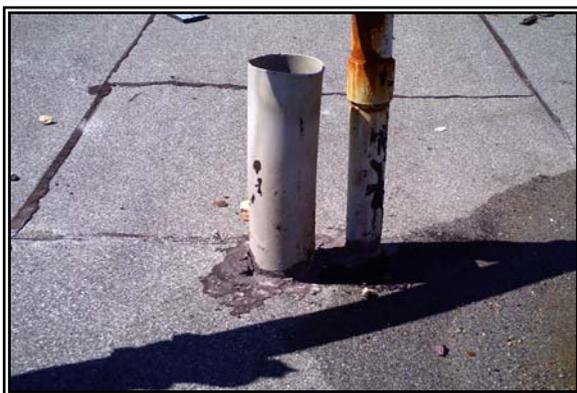
Figura 55.

Elementos pasantes como respiraderos con deficiente remate por lo que es un punto donde penetran las aguas al interior de la cubierta (Figura 55).

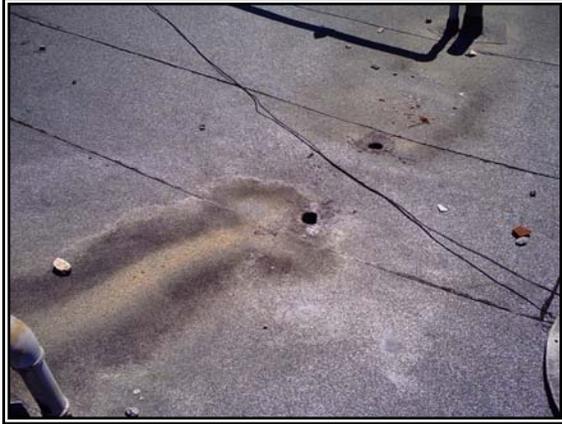
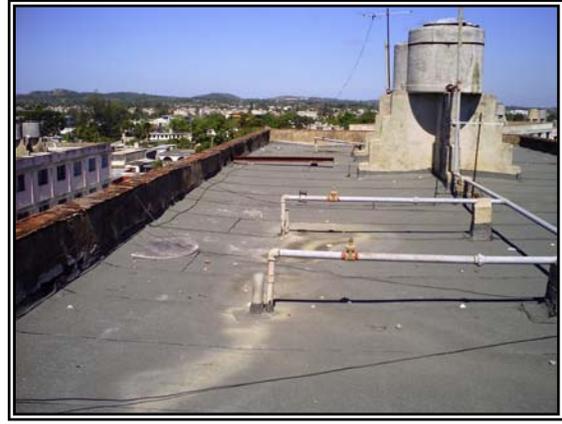
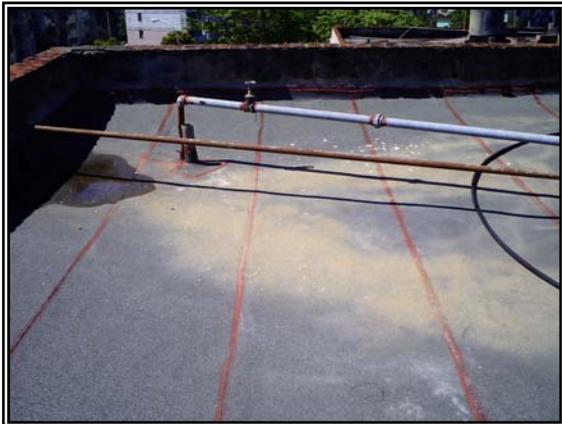
Figuras 55, 56 y 57.

Perdida de la protección mineral en el lugar del cause de las aguas debido a al derroche de agua cuando se botan los tanques estos no presentan seguridad y algunos no tienen tapas (Figuras 56, 57 y 58.)
